# 亞洲水泥新城山礦場 鄰近排水系統盤點檢討 工作簡報

- 近期工作計畫
- 社區居民提供淹水資料研究
- 背景環境
  - 區位，水系，安全檢討分區
- 1.礦場及聯外排水
- 2.上中富世部落社區
- 3.下富世(可樂)部落社區
- 4.富世排水DF003潛勢溪流
- 計畫辦理測量工作項目
- 機關協助提供資料清單

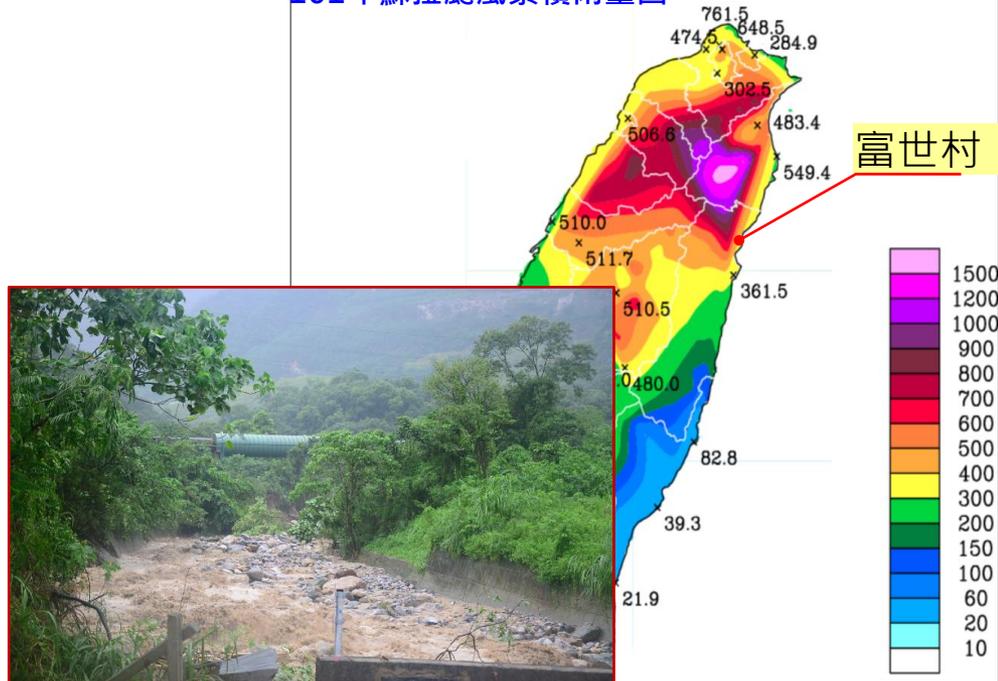
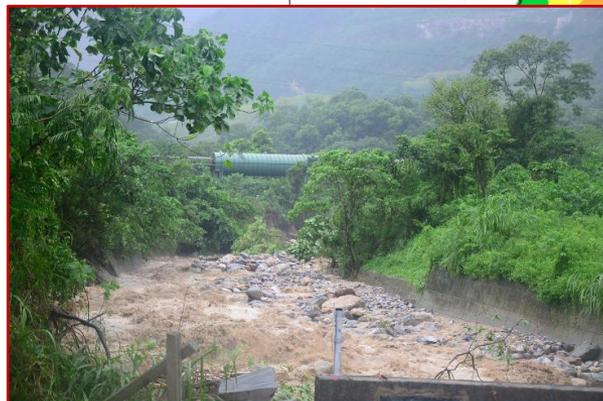
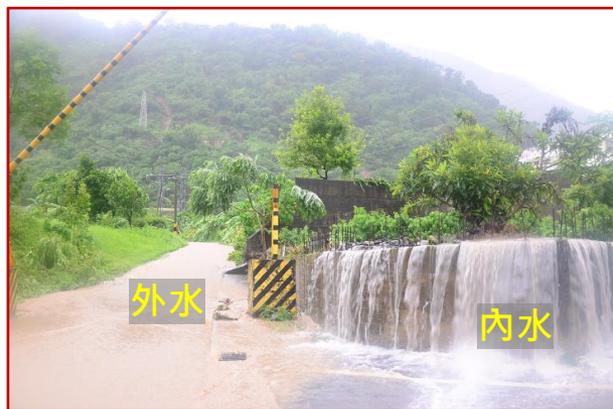
## ■ 田貴芳先生給水災照片

- ▶ 時間：101/08/02上午7:20
- ▶ 地點：台8省道旁可樂部落
- ▶ 事件：101年蘇拉颱風-雨量約600mm

- ◆ 富世排水大量土石隨洪水下移
  - ◆ 減少通洪斷面，洪水量大易溢流
  - ◆ 根據立霧溪治理規劃、新秀雨水下水道檢討及亞泥提水理報告通洪均足夠，未考慮土砂
  - ◆ 對策除前提方案，檢討富世橋上游設沉砂池
- ◆ 可樂部落上邊坡淺層崩塌造成水路阻塞
  - ◆ 亞泥礦場已增設截流排水溝，須檢討崩塌受阻後之排水性
  - ◆ 台8省道排水溝符合道路排水量，無崩塌之受阻防護
  - ◆ 測量調查後改善排水及沉砂設施
- ◆ 可樂部落外水溢入
  - ◆ 區別外水及內水分別檢討
  - ◆ 外水截流入進社區
  - ◆ 內水改善區內排水

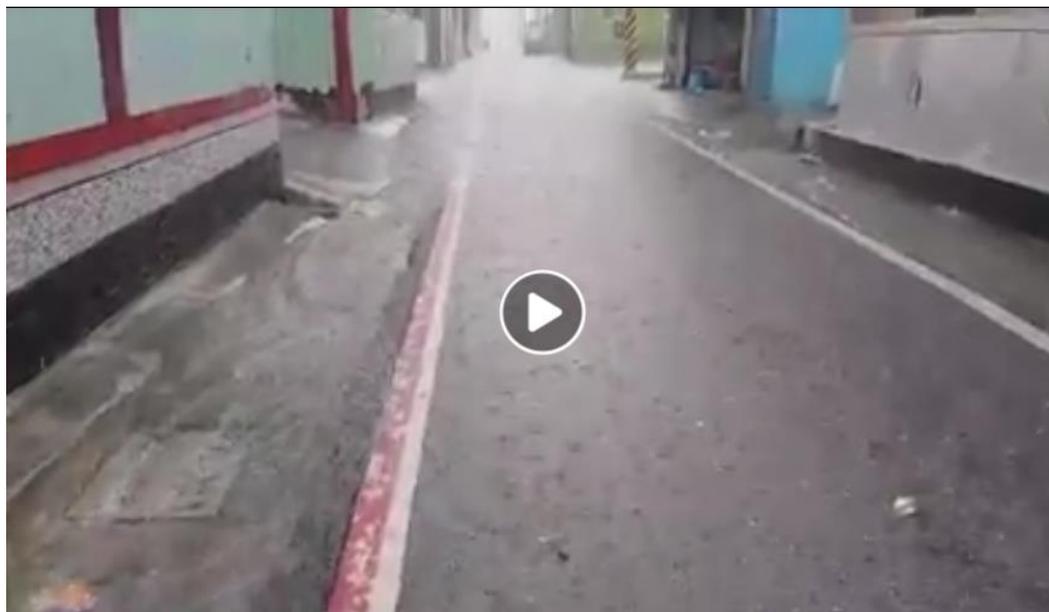
## ■ 田欽賢先給臉書連結影片

- ▶ 某次大雨(未確認)可樂部落排水情形
- ▶ 地點：可樂部落東側

- ◆ 現有部落道路縱坡比橫坡大
  - ◆ 中央道路成為排水路
  - ◆ 測量後檢討必要時增設橫向截水
- ◆ FRP蓋版進水率不足
  - ◆ 路面排水無法進入側溝
  - ◆ 道路橫交路面排水無法全數進入側溝
  - ◆ 增設進水口
- ◆ 部分排水溝斷面不足或阻塞
  - ◆ 排水自溝蓋溢出
  - ◆ 房屋低於路面淹水
  - ◆ 全面測量檢討改善
  - ◆ 必要時依規劃檢討設雨水下水道

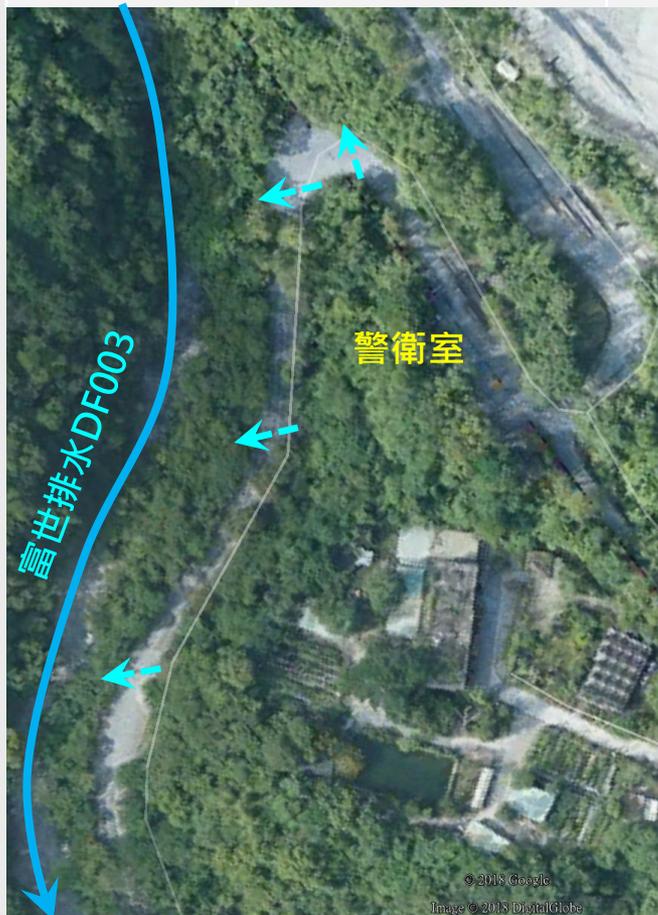
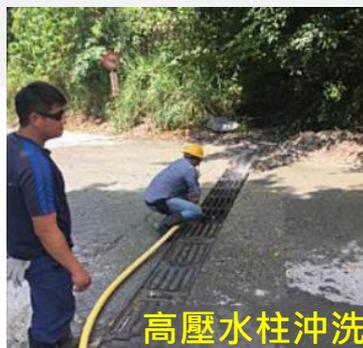
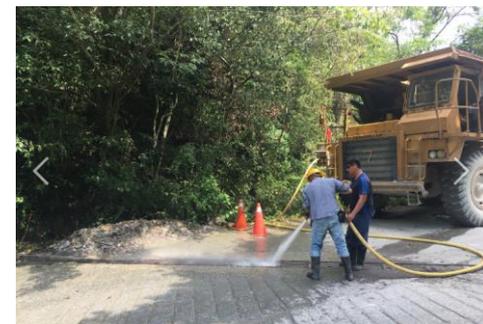
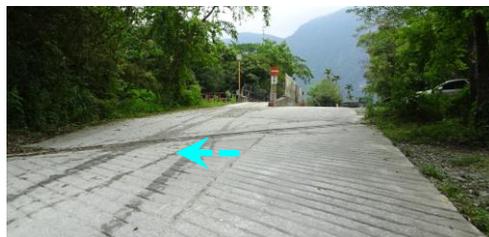
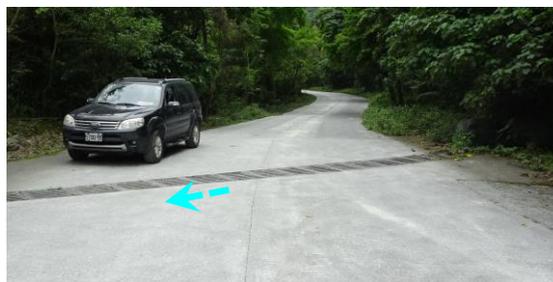
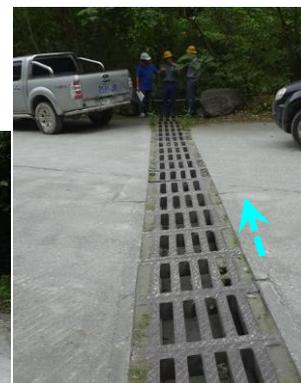
擔心警衛室附近道路漫地流？

因車輛通行需要剛性不透水鋪面，降雨無法入滲形成逕流，因位於爬坡路段，道路縱坡大於橫坡，造成逕流隨路路往下漫流。  
經檢視現有路面已設有截流鋼柵排水溝，惟**部分截水溝因久未清理而有淤積情形**，已派員清理確保截流功能，後續將定期維護，確保排水不致往下漫流。

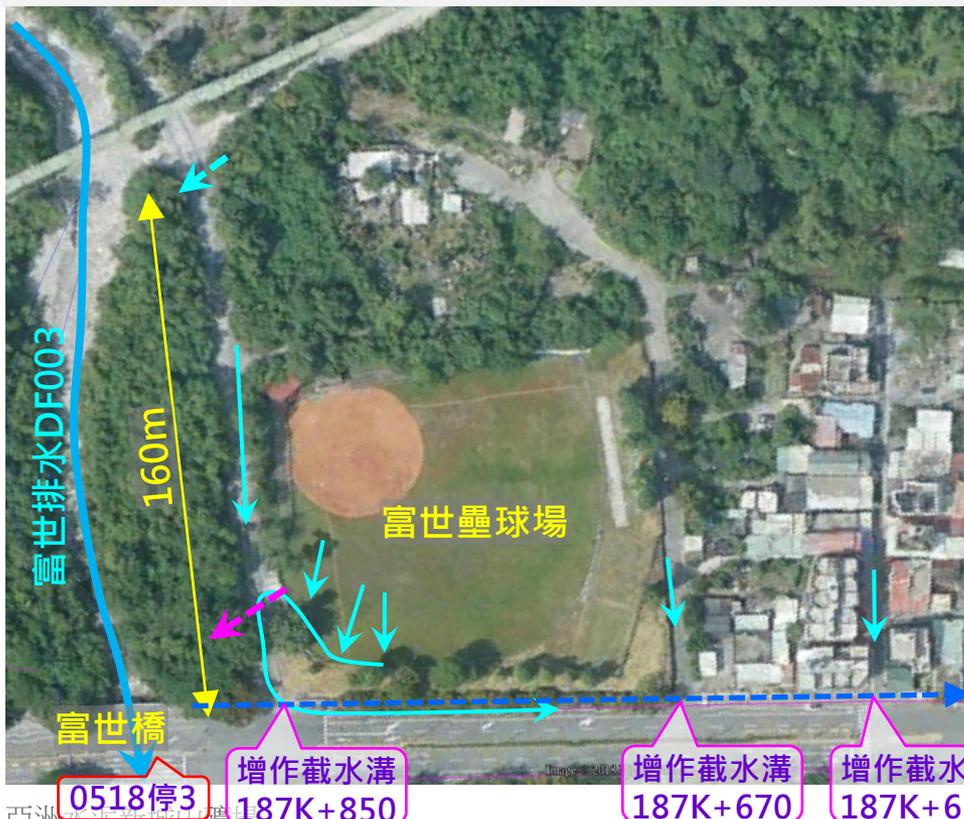
提問人	問題	專家意見及建議	安全檢討及改善構想
反亞泥自救會田明正會長	水從礦場道路接鄉道流下來後流不進台8線排水溝會漫地流？(往亞泥上山道路口)	公路總局第四區養護工程處太魯閣工務段張宇博段長：會協助施作道路截水溝改善。	1.道路縱坡大於橫坡，造成逕流隨路面往下漫流。現有道路截流溝距路口達160m 2.富世壘球場逕流沿入口處往鄉道漫流 3.台8線路側設計進水口，常有樹葉阻塞進水。 →增設道路橫向截水溝，同時承接壘球場排水進入富士排水上游野溪。

- ← 排水流向
- ← 現有截排水
- ← 人行道下側溝箱涵
- ← 改善構想 (截水兼橫交排水)

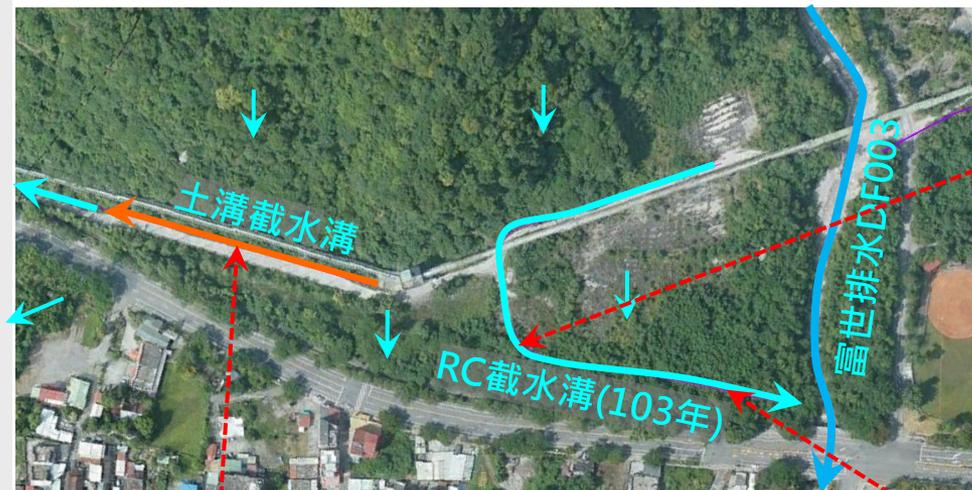
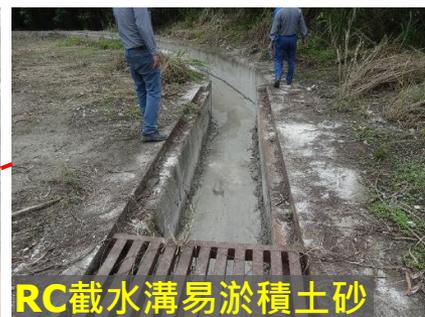
RC截水溝易淤積土砂

- 沉積土砂為細顆粒
- 縱坡太緩或出口阻塞
- 縱面測量後檢算

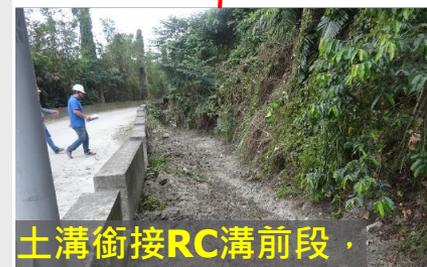
土溝銜接RC溝前段，土溝水平淤積嚴重

- 土溝較深，銜接RC溝起點高程較高，致形成沉砂池
- 縱面測量後檢算
