亞洲水泥新城山礦場 鄰近排水系統盤點檢討 工作執行構想簡報

豐華工程顧問股份有限公司
簡報人：魏新洵 水土保持技師

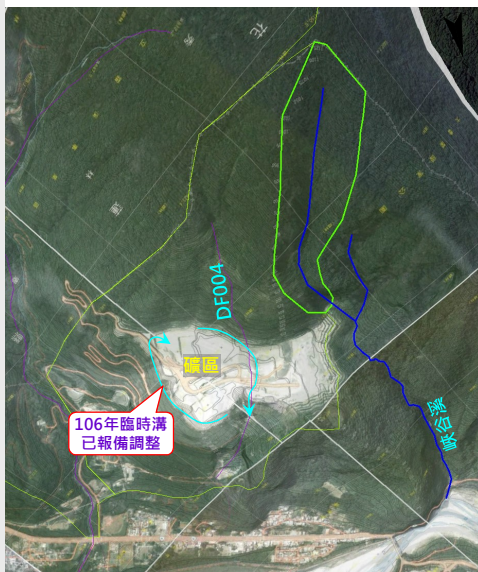
■礦場排水安全待確認事項

▶礦區流量

- ▶ 因開採方式不同，亞泥公司向花蓮縣政府報備，將逕流導入開礦之凹地，採入滲方式滯洪，礦區外排量減少之影響。

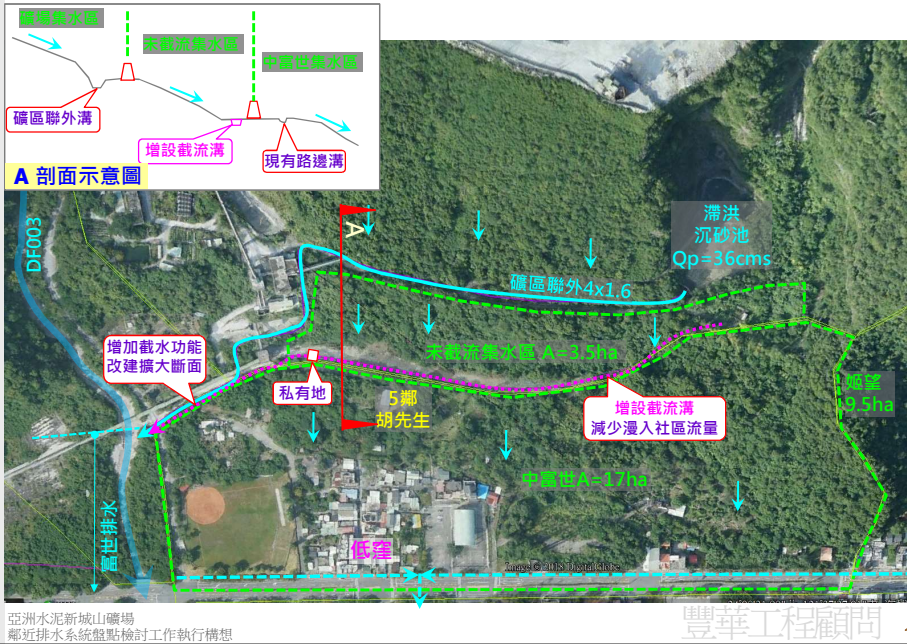
提問人	問題	專家意見及建議	安全檢討及改善構想
反亞泥自救會田明正會長	礦場#1轉運站地表水沿礦場道路四處溢流，水曾經快漫過去村莊？	凌技師：可考慮在此做消能設施或拉高排水之攻擊岸，需再作分析，讓民眾安心。 礦務局：道路漫地流之水和從沉沙池來之水匯流於此恐水溝容量不夠。	初步研究：因現有農路側溝小，且未維護，通洪能力不足，豪大雨可能溢流。 後續辦理： 1.實測地形圖確認斷面及水文水理分析。 2.沿土石堤內側增設截水溝，減少漫入社區之流量。 3.現有礦場聯外排水尾段視分析成果改建。
反亞泥自救會白誠實	滯洪池下方排水系統為何不截彎取直？	凌技師：須將流達時間做出區隔，減少洪峰量。 礦務局：馬路之周邊排水溝需再檢視及盤點排水計畫及地表高程，做出與時俱進的排水計畫，另外5月1日前所有周邊排水設施皆要清淤。	配合採掘完成後之排水設計，縱向設跌水設施消能，其餘略依等高方向配置於通路內側，減低流速並便於維護管理。 改善方案如前項說明3。
玻士岸部落會議詹志鵬	5鄰胡姓住家旁排水溝鄉公所今年1月份有來測量，要做道路工程？	秀林鄉公所：預計107年5、6月進行道路路面鋪設工程，因居民先前只要求作路面改善，並未反應排水溝問題。 水保局郭瑞民副分局長：建議做L型溝。	礦場聯外排水截流外仍有3.5公頃集水區，為增加截流能力，將於礦區邊緣增設截水溝，將逕流導入富世排水DF003，減少富世村之排水負擔。

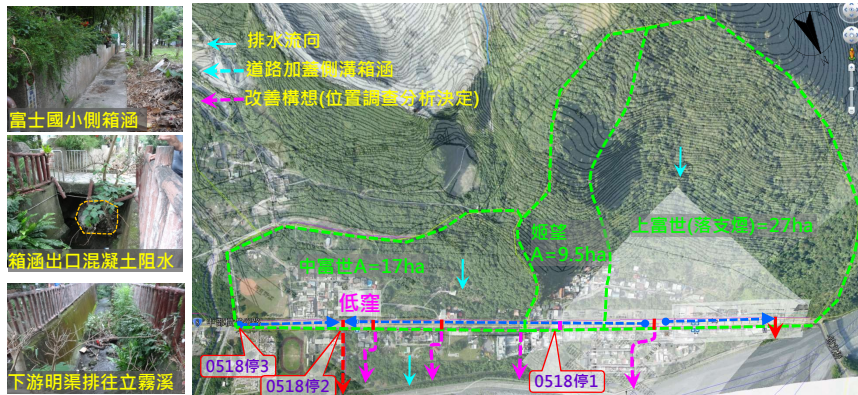
- 上中富世排水集水區
 - 集水區**26.5**公頃·**25**年洪峰流量為**8.9CMS**
 - 橫交管**D=1.0m-2支**·**Box**箱涵**1x1m**
 - **1B(3.01)+2D(2x1.37)**流量**5.75cms**
- 區域排水問題初步研析
 - 已知僅富世國小側有箱涵·出口處有混凝土塊阻水。
 - 部分建築地勢較低。
 - 道路排水聯外課題。
 - 排水系統縱坡不良或淤塞。
- 工作計畫
 - 現有排水路核檢測量決定道路側溝排容量
 - 水理檢算檢討瓶頸點改善
 - 增排向立霧溪之水路

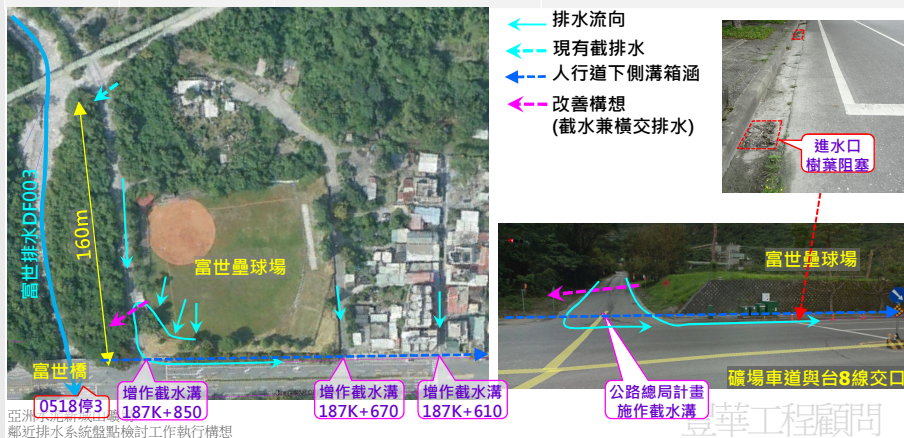
提問人	問題	專家意見及建議	安全檢討及改善構想
反亞泥自救會田明正會長	水從礦場道路接鄉道流下來後流不進台8線排水溝會漫地流？(往亞泥上山道路路口)	公路總局第四區養護工程處太魯閣工務段張宇博段長：會協助施作道路截水溝改善。	1.道路縱坡大於橫坡·造成逕流隨路面往下漫流。現有道路截流溝距路口達160m 2.富世壘球場逕流沿入口處往鄉道漫流 3.台8線路側設計進水口·常有樹葉阻塞進水。 →增設道路橫向截水溝·同時承接壘球場排水進入富士排水上游野溪。

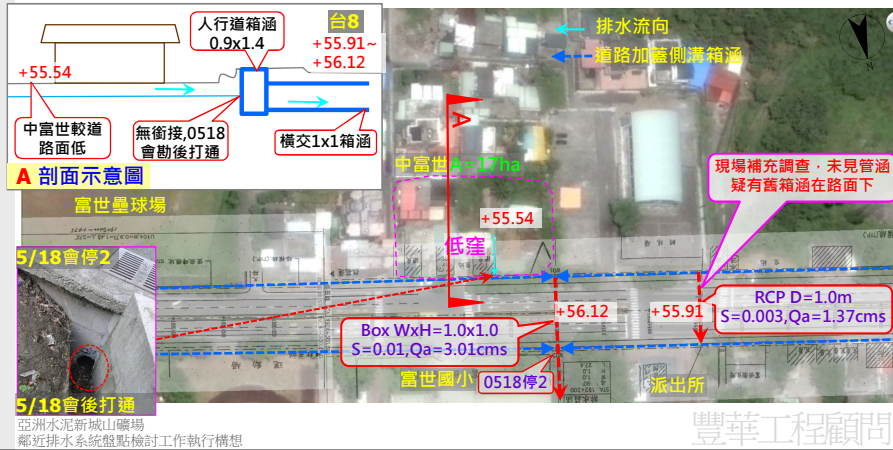
提問人	問題	專家意見及建議	安全檢討及改善構想
反亞泥自救會田明正會長	中富世部落排水不進台8線排水溝，公路的水會往村落裡流進去？	鄉公所：因台8線道路施作導致部落區域排水無法外排，請公路局辦理會勘，本所配合協助辦理。 張宇博段長：與鄉公所一同處理。	1.先期套繪基本圖及道路排水圖檢討，除集水區聯外容量不足外，排水出口前街廓地勢較低窪，排水性較差。 2.後續補測檢核現有排水路斷面容量，提出排水改善規劃方案。

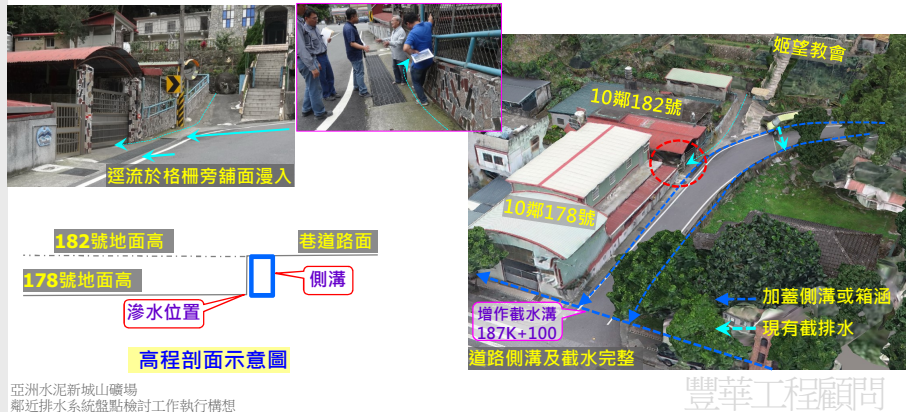
部落排水安全意見-2.上富世(10鄰178號)

提問人	問題	專家意見及建議	安全檢討及改善構想
玻士岸部落會議吳典章副主席	姬望教會下方道路流下來的水會淹到我家，房屋牆壁會滲水？	花蓮縣秀林鄉公所吳俊宏技士：居民排水問題可向村辦事處反映，提報至鄉公所，我們會來協助辦理改善。 礦務局：後續辦理改善情形會列管解決。	1.辦理地形測量，確認相對高程。 2.民宅滲漏處檢查，確認漏水位置及研判成因(水溝破損或其他)，再針對問題提維修方案。
玻士岸部落會議 姓名：吳典章 職稱：副召集人	第10鄰富世村178號，排水溝約20公尺，日積月累造成裂痕，滲水至民宅，請立即安排處理。

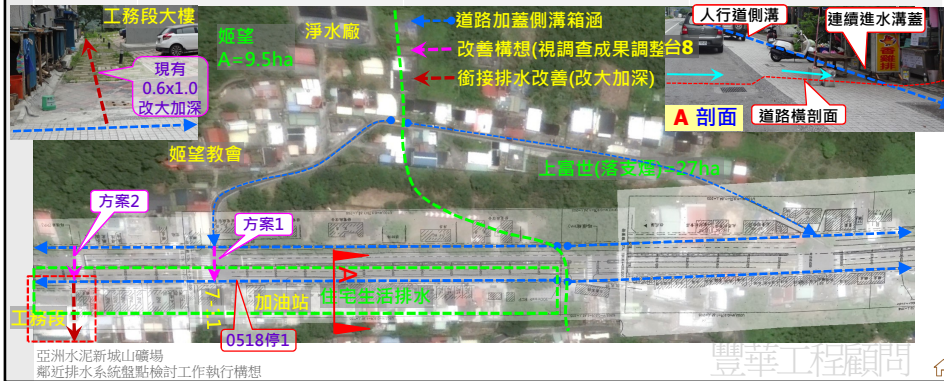
提問人	問題	專家意見及建議	安全檢討及改善構想
玻士岸部落會議張文盛副主席	落支煙部落8、9、10鄰降雨時候要被撤離，希望可以做排水溝工程？	鄉公所：該區域已施作道路排水設施，非屬道路範圍土地(淨水廠後方)，如經專家盤點檢討後有必要施作，再行研議。	
秀林鄉前代表陳孝誠	姬望教會對面7-11統一超商旁的水溝會有積水情形時常發生惡臭，建議自來水廠道路下來的水施做涵管經由台8線貫通到對面排水溝協助沖排淤積物。	公路總局第四區養護工程處太魯閣工務段張宇博段長：尚需增設往7-11便利商店(跨台8線)排水溝，會用到住家私人土地需徵得同意。	<ol style="list-style-type: none"> 1. 依集水區有民眾說明情況。 2. 為減少逕流進入中富世，造成中富世部落排水不良，初步檢算需在上富世將逕流導往立霧溪。

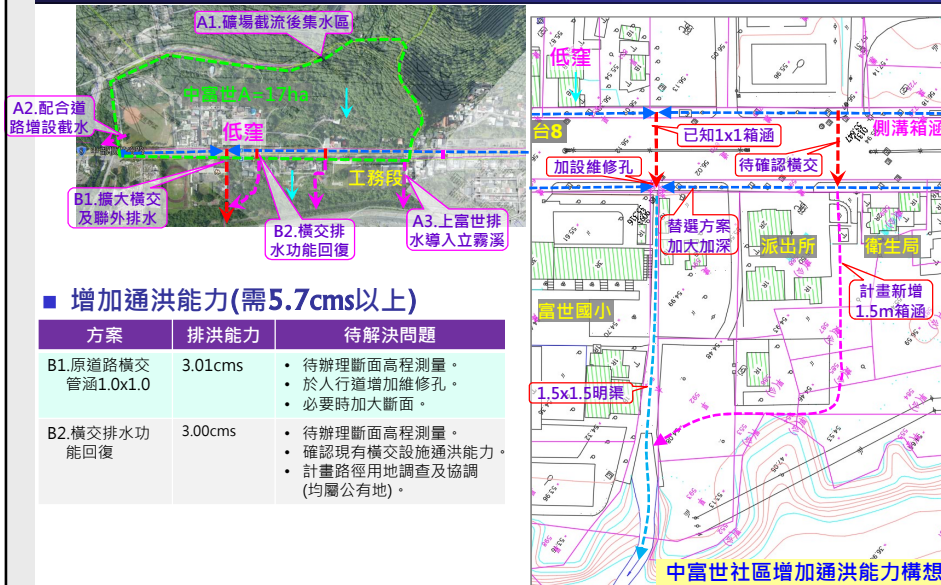
■ 增加通洪能力(需5.7cms以上)

方案	排洪能力	待解決問題
B1. 原道路橫交管涵1.0x1.0	3.01cms	<ul style="list-style-type: none"> 待辦理斷面高程測量。 於人行道增加維修孔。 必要時加大斷面。
B2. 橫交排水功能回復	3.00cms	<ul style="list-style-type: none"> 待辦理斷面高程測量。 確認現有橫交設施通洪能力。 計畫路徑用地調查及協調(均屬公有地)。
