# 亞泥礦區鄰近排水工程改善 工作執行進度說明會 107.9.11(二)

亞泥礦區鄰近排水工程改善  
工作執行進度說明會107.09.11(二)

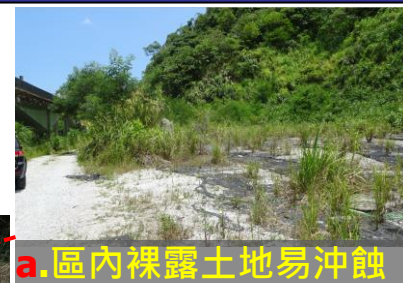
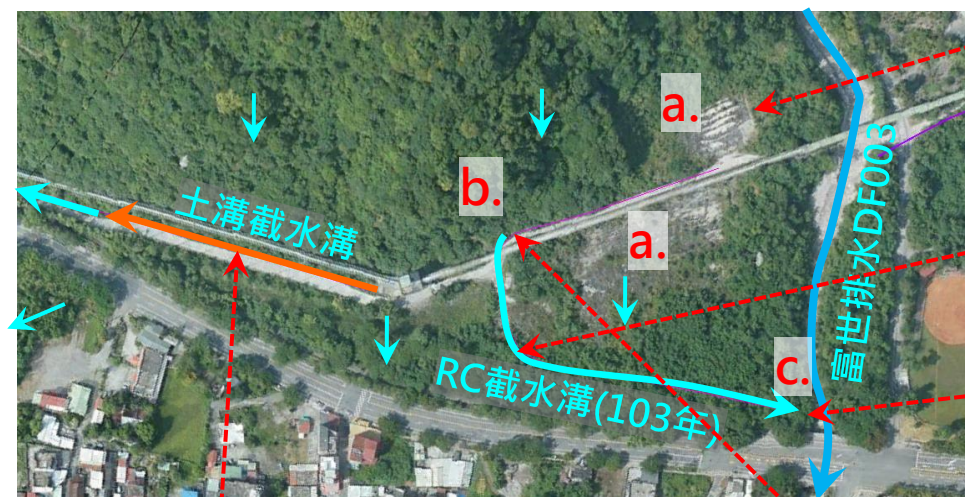
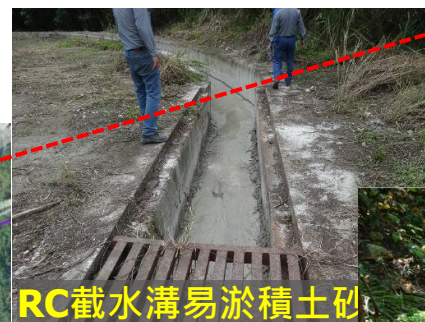
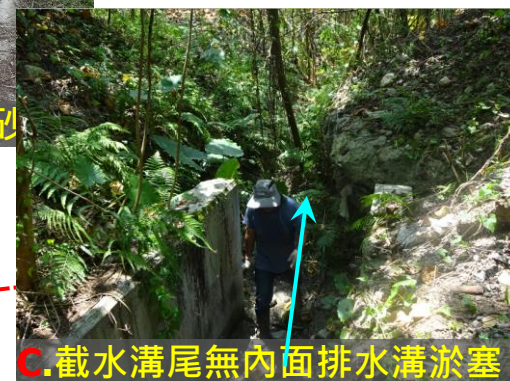
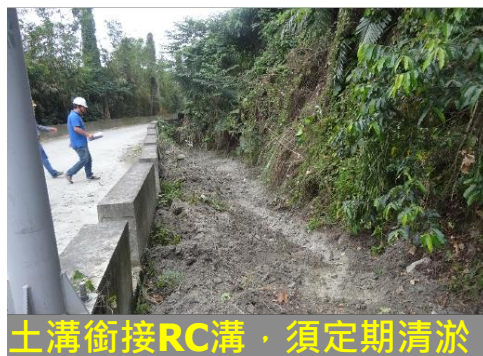
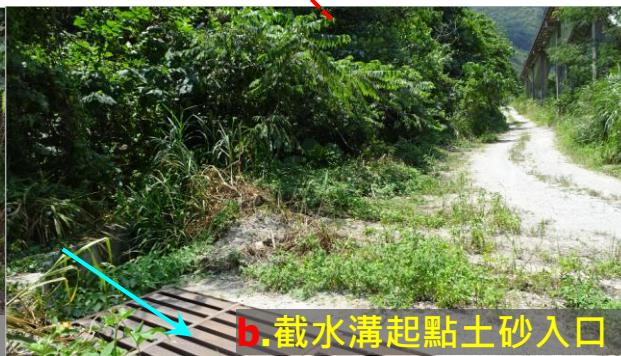
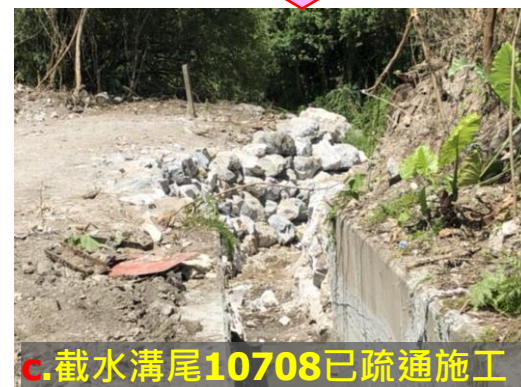
# 排水改善方案 3A. 亞泥礦場截水溝

## ■ 通水斷面不足，成為坡度太緩且出口受阻

- A. 裸露地泥砂→迅速回復植生(建議可採土堤工法加強植生)
- B. 渠道坡度太緩淤積→渠道入口土溝定期清淤泥砂
- C. 出口斷面阻塞→清淤順坡加混凝土內面穩定

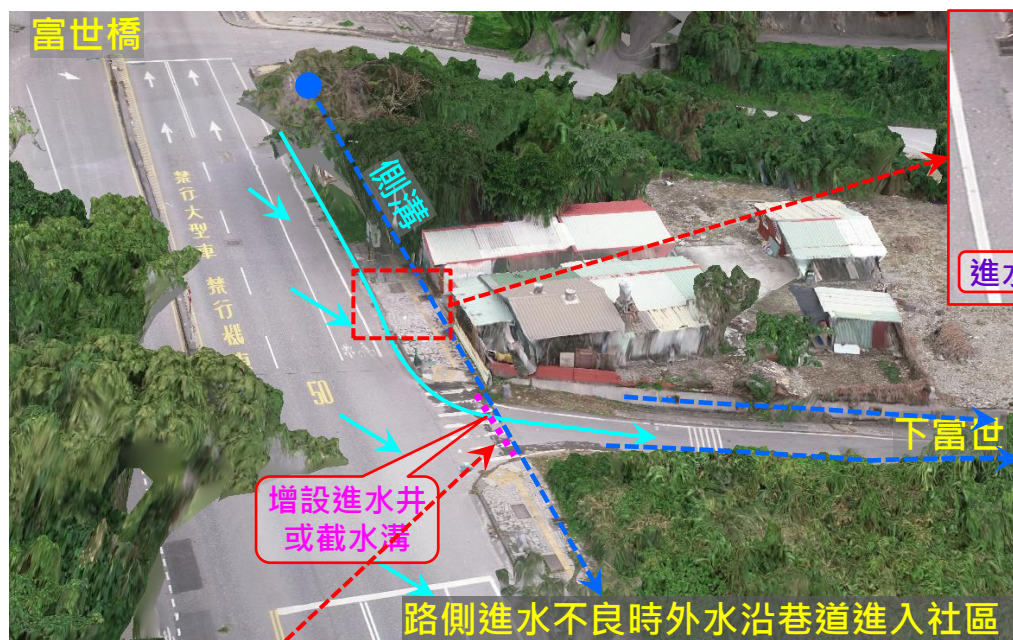
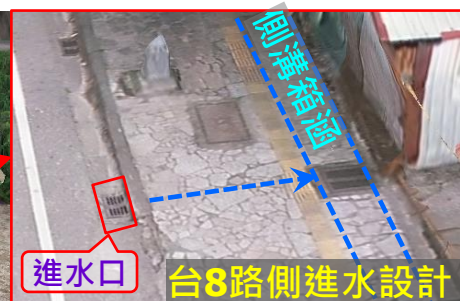
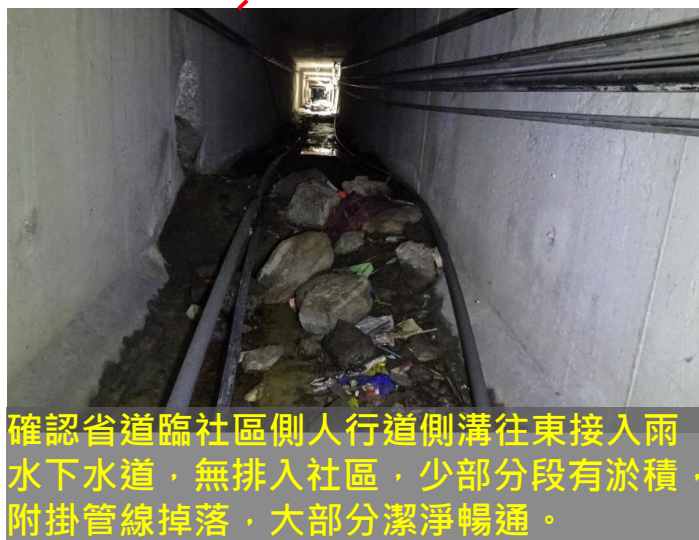
## ■ 路側進水口進水差時漫入社區

- 方案一.巷道增設截水溝
- 方案二.調整巷道入口縱坡，進水口格柵

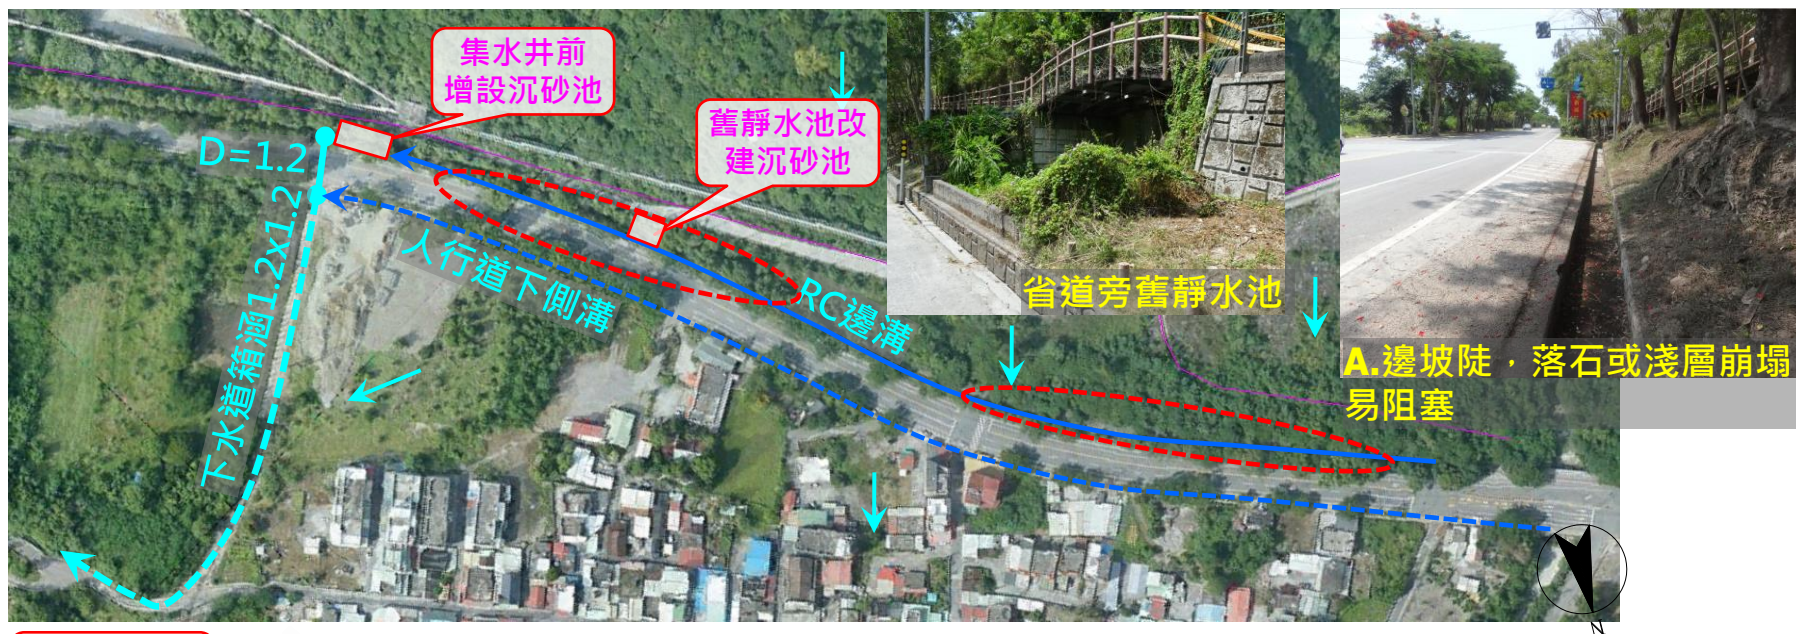
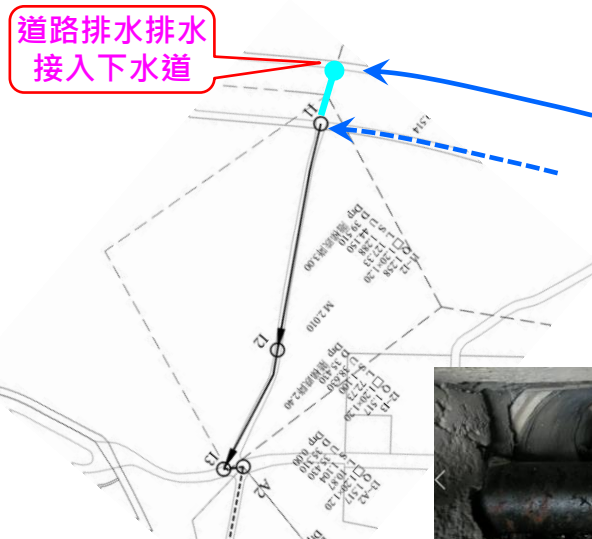
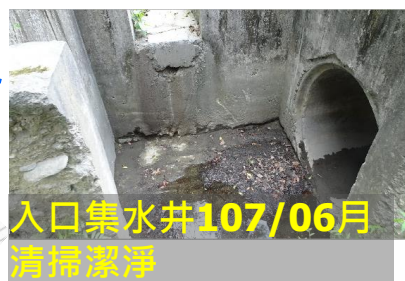
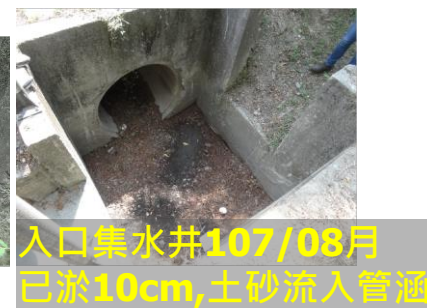
# 排水改善方案 3B台8省道南側坡腳截水

## ■ 省道坡腳排水溝及橫交改善

- 改大加深排水溝或易落石段排水溝加設格柵蓋
- 集水井前設沉砂池
- 橫交管涵重新埋設

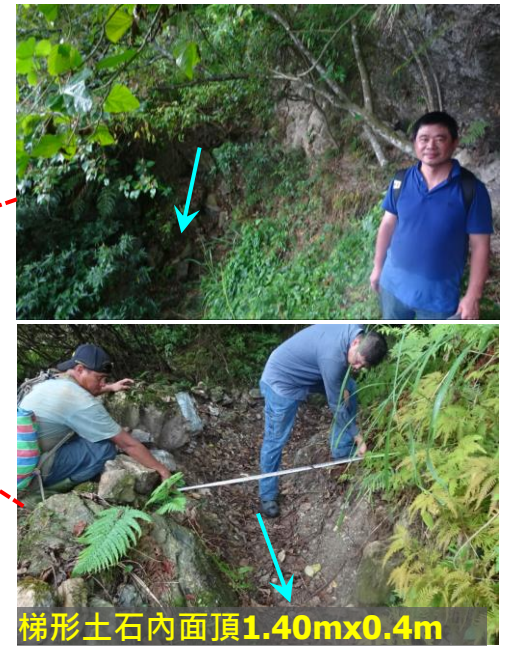
## ■ 位於舊有採礦區坡頂平台

- ▶ 野溪沖積土石堆積四散溢流
- ▶ 現場清理頂寬 $W \times H = 1.4m \times 0.4m$ 土石溝

## ■ 改善方案

- ▶ 集水區面積17.82ha,  $Q_{50} = 5.9536cms$
- ➔ 建議斷面頂寬2.5m, 底寬1.5m,  $H = 1m$
- ➔ 颱風豪雨後檢修, 維持溝型穩定排往峽谷溪, 匯入立霧溪

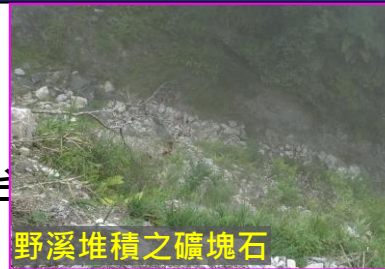
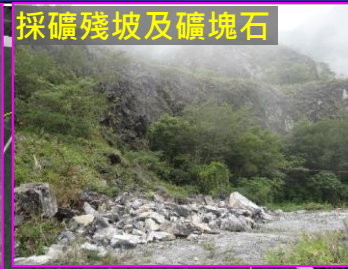
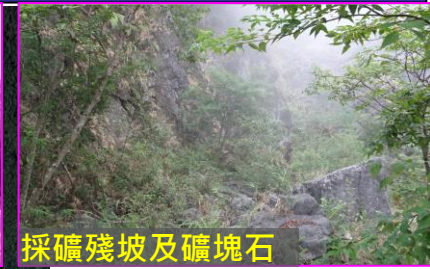
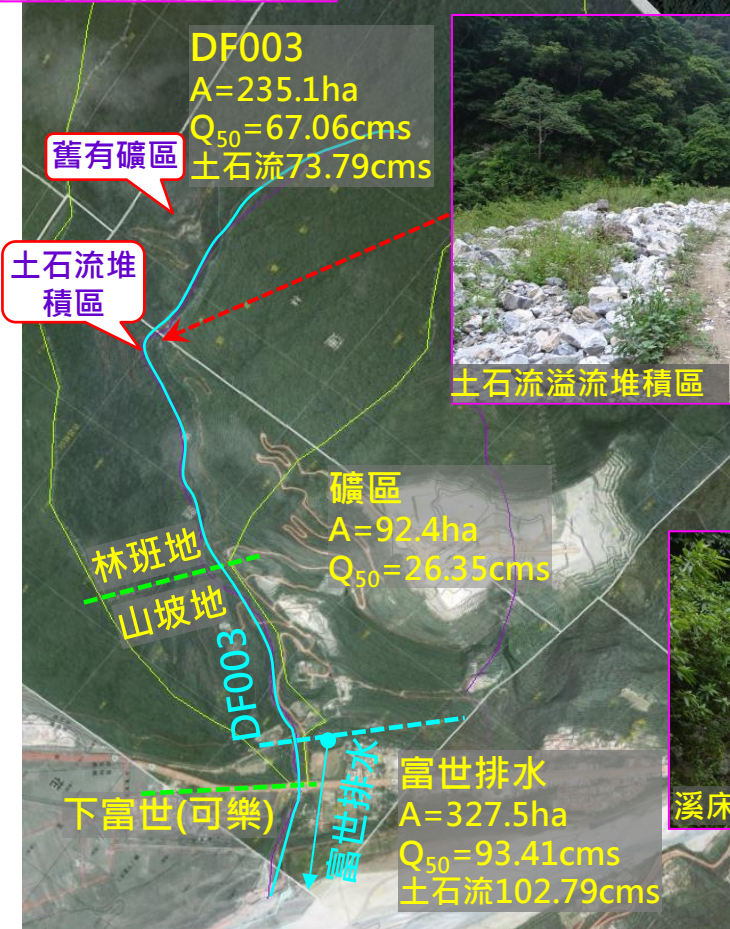
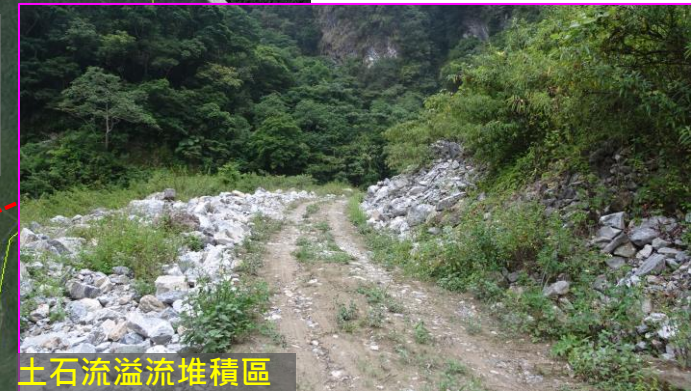
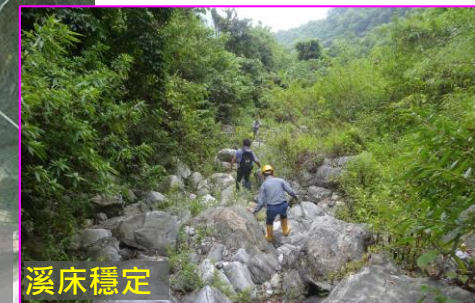
# 排水安全檢討→ 4.DF003土石流潛勢溪流調查

## ■DF003溪流調查

### ➤舊有礦區

- 舊礦石地裸岩植生稀少,平台礦石堆積
- 至野溪河道間邊坡裸露
- 野溪河床坡陡有堆積(礦)塊石

### ➤土石流堆積區(現有礦區通路橫越野溪處)

- 位於出谷處急彎之河谷地
- 有扇狀之溢流堆積物,夾雜土及無淘選之大小粒徑

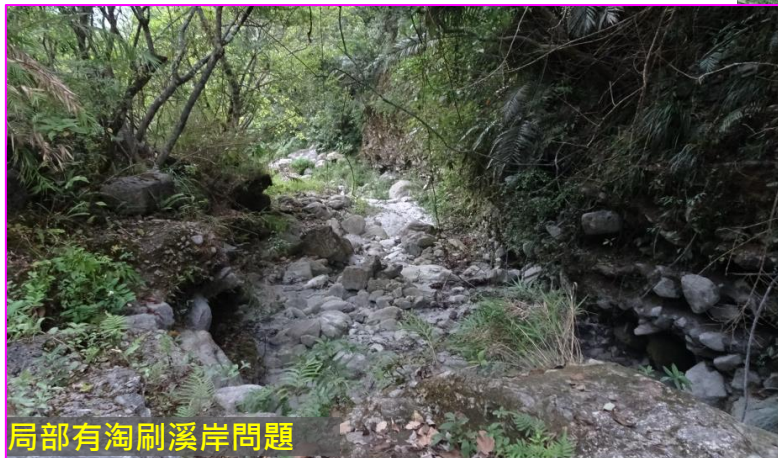
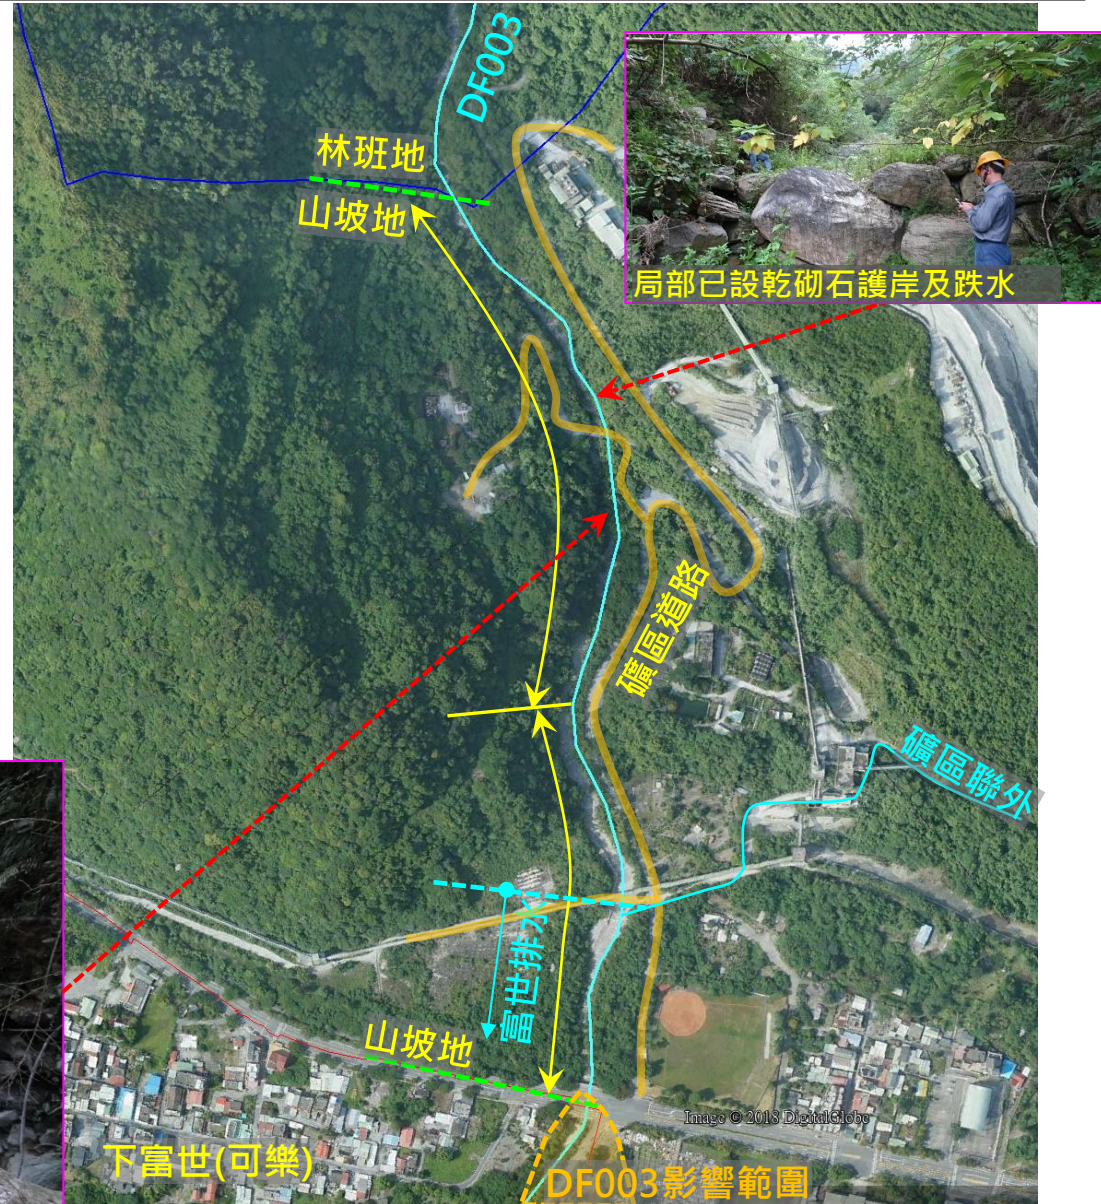
## ■ DF003土石流潛勢溪流

- 上游位於林班地
- 出谷後進入山坡地
- 富世橋上游亞泥過水路下游，屬花蓮縣管區域排水

## ■ 治理構想

- 依測量檢討流量流速，使土石合理下移，避免野溪沖淤變化過大，抑制沿溪岸崩塌及土石流發生。

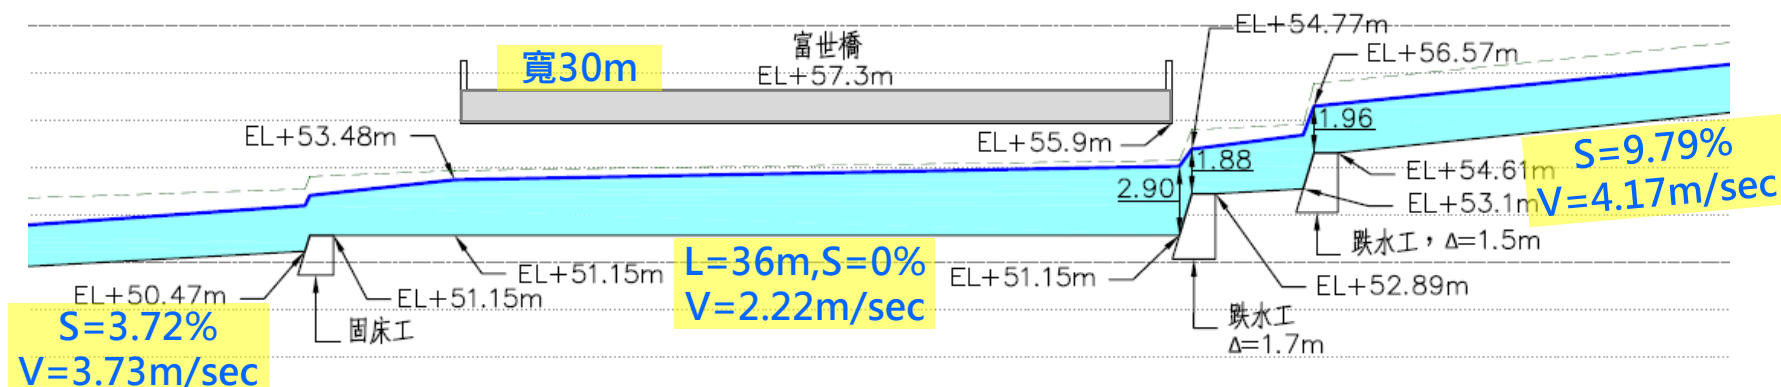
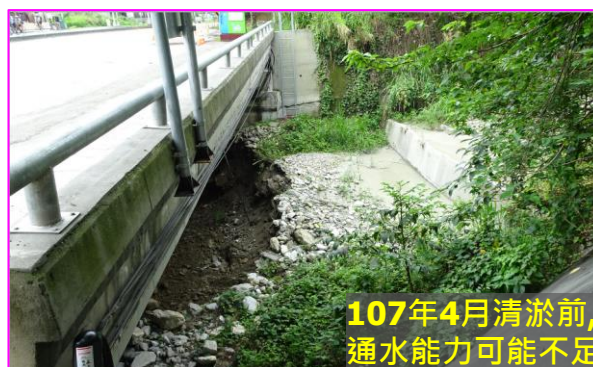
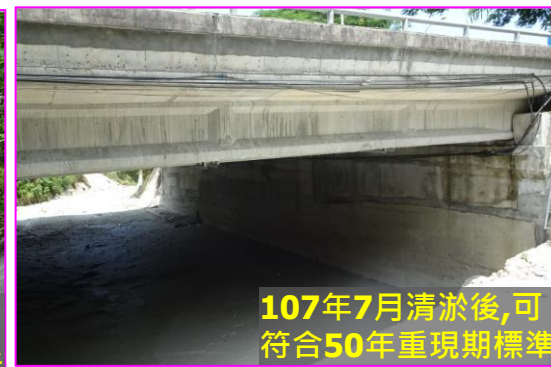
# 排水安全檢討→4.富世橋通洪容量檢算

## ■富世橋排洪容量檢算

- $Q_{50}=102.79\text{cms}$ (土石流流量,清水流1.1倍)清水流93.41cms
- 分析模式-HEC-RAS
- 梁底通洪斷面 $W \times H=17.8\text{m} \times 5\text{m}$

## ■分析成果

- 梁底淨空 $>1.1\text{m}$
- 水深 2.90 m
- $V=2.22\text{m/sec}$
- $A=48.43\text{m}^2$

- 橋梁下坡度平緩，流速慢，會淤積
- 每年或颱風後定期清淤，確保通洪斷面，避免溢流

## ■維護管理重點
