亞洲水泥新城山礦場 鄰近排水系統盤點檢討 工作執行構想簡報

豐華工程顧問股份有限公司
簡報人：魏新洵 水土保持技師

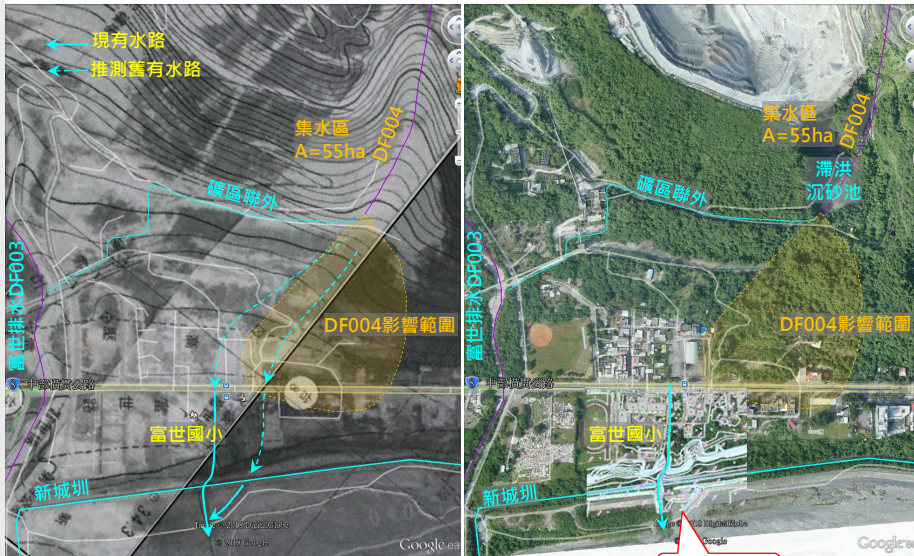
新城圳堤防新建後已無此水路

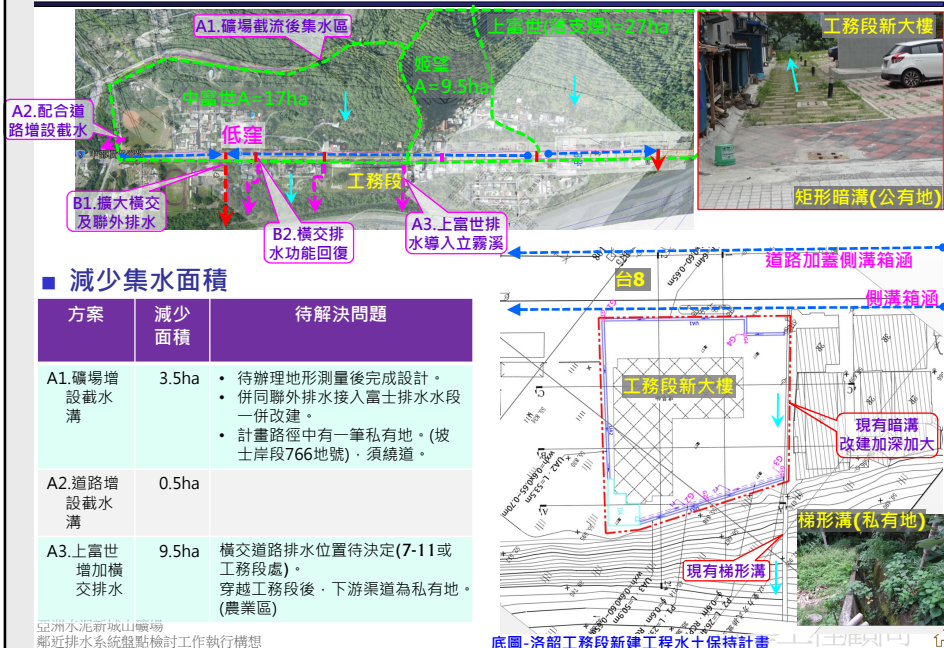
排水安全方案→2.減少集水面積

提問人	問題	專家意見及建議	安全檢討及改善構想
玻士岸部落會議張文盛副主席	落支煙部落8、9、10鄰降雨時候要被撤離，希望可以做排水溝工程？	鄉公所：該區域已施作道路排水設施，非屬道路範圍土地(淨水廠後方)，如經專家盤點檢討後有必要施作，再行研議。	
秀林鄉前代表陳孝誠	姬望教會對面7-11統一超商旁的水溝會有積水情形時常發生惡臭，建議自來水廠道路下來的水施做涵管經由台8線貫通到對面排水溝協助沖排淤積物。	公路總局第四區養護工程處太魯閣工務段張宇博段長：尚需增設往7-11便利商店(跨台8線)排水溝，會用到住家私人土地需徵得同意。	<ol style="list-style-type: none"> 1. 依集水區有民眾說明情況。 2. 為減少逕流進入中富世，造成中富世部落排水不良，初步檢算需在上富世將逕流導往立霧溪。

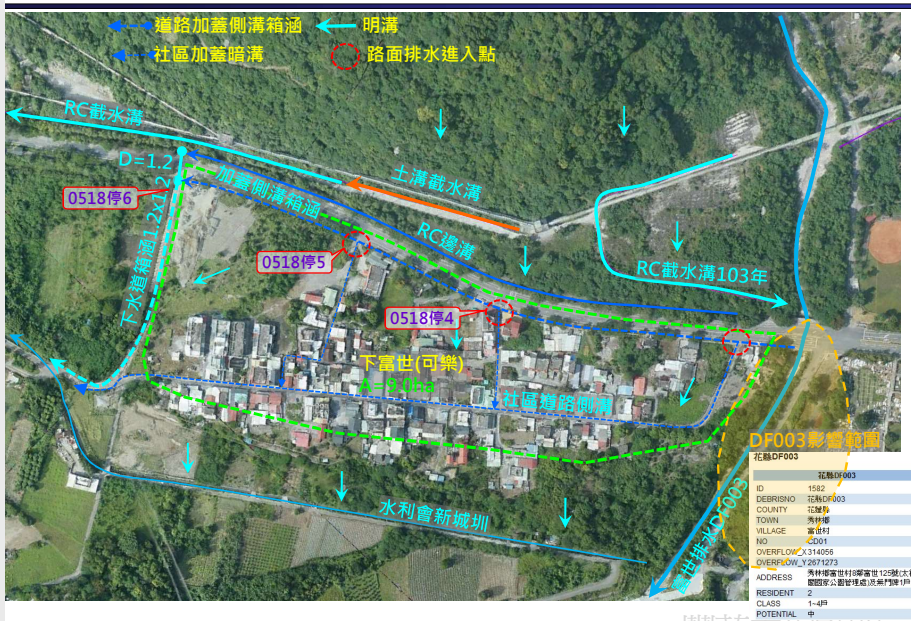
- 沉積土砂為細顆粒
- 縱坡太緩或出口阻塞
- 縱面測量後檢算

RC截水溝易淤積土砂

- 土溝較深，銜接RC溝起點高程較高，致形成沉砂池
- 縱面測量後檢算

土溝銜接RC溝前段，土溝水平淤積嚴重

RC截水溝清淤後

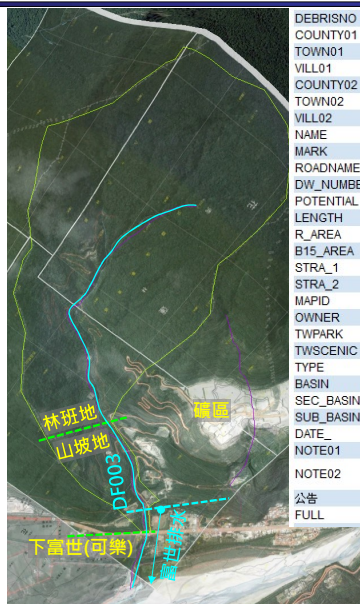
■DF003中度土石流潛勢溪流

- ▶ 上游位於林班地
- ▶ 出谷後進入山坡地
- ▶ 富世橋上游亞泥過水路下游，屬花蓮縣管區域排水

DEBRISNO	花縣DF003
COUNTY01	花蓮縣
TOWN01	秀林鄉
VILL01	富世村
COUNTY02	
TOWN02	
VILL02	
NAME	立霧
MARK	富世橋
ROADNAME	台8線
DW_NUMBER	1~4戶
POTENTIAL	中
LENGTH	3.02
R_AREA	250.53
B15_AREA	0
STRA_1	廣域變質岩
STRA_2	砂質片岩、片麻岩
MAPID	9721-3-NW 太魯閣
OWNER	山坡地及林班地
TWPARK	太魯閣國家公園
TWSCENIC	
TYPE	溪流型
BASIN	太魯閣沿海河系
SEC_BASIN	立霧溪
SUB_BASIN	立霧
DATE	2007/12/1
NOTE01	桃芝颱風調查成果(花蓮縣)
NOTE02	102年土石流潛勢溪流調查評估與資料彙整
公告	91年1420條
FULL	花蓮縣秀林鄉富世村

- ▶ 土石流的抑制及消滅措施
- ▶ 出谷處設梳形防砂壩及潛壩，用於攔阻大粒徑塊石，分散水與土石，抑制土石流發生。
- ▶ 如經檢討流速過快時，中下游配置固床工及護岸
