# 亞洲水泥新城山礦場 鄰近排水系統盤點檢討 工作簡報

- 近期工作計畫
- 社區居民提供淹水資料研究
- 背景環境
  - 區位，水系，安全檢討分區
- 1.礦場及聯外排水
- 2.上中富世部落社區
- 3.下富世(可樂)部落社區
- 4.富世排水DF003潛勢溪流
- 計畫辦理測量工作項目
- 機關協助提供資料清單

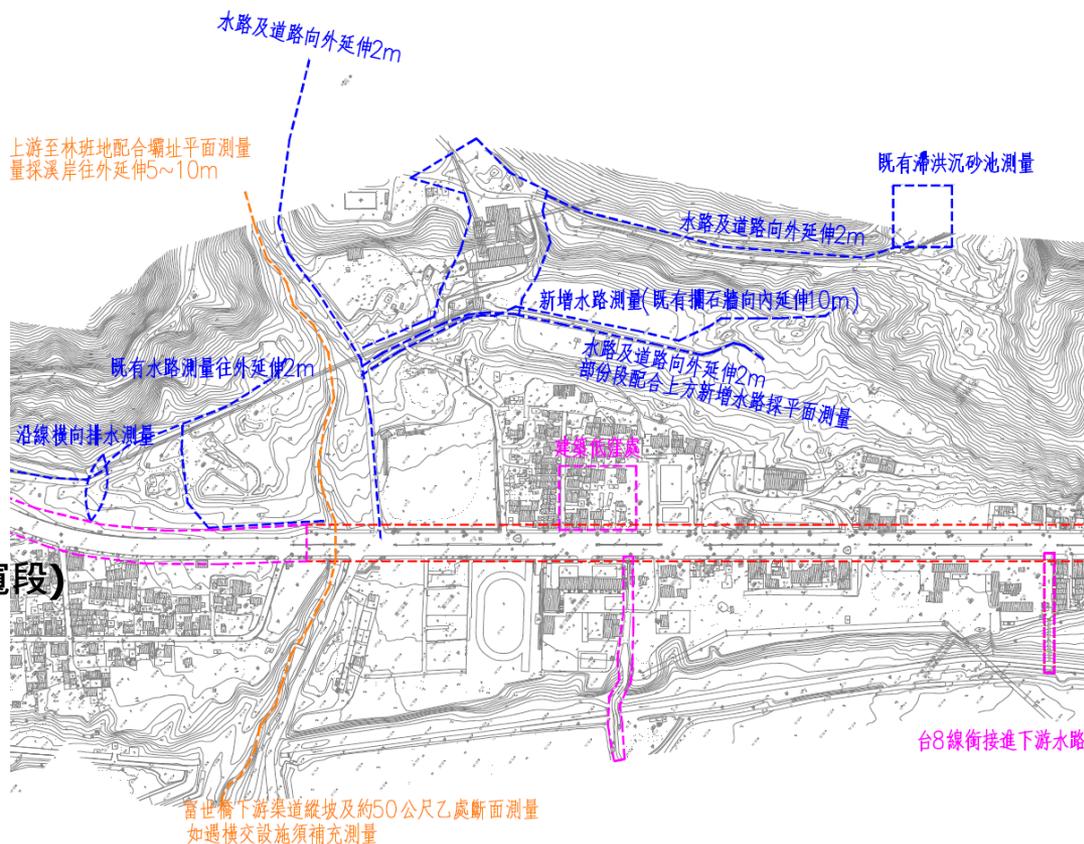
1. 排水路改善1-洛韶工務段旁箱涵明渠
2. 排水路改善2-富世國小旁箱涵明渠
3. 中富世低窪排水改善處
4. 台8省道排水高程(含鄰接可樂部落拓寬段)
5. 富世橋上游富士排水及左右兩側

1. 礦場下邊坡截水溝路徑地形測量
2. 礦場滯洪池聯外排水路地形測量
3. 礦場道路及路側排水溝地形測量
4. 礦場滯洪池地形測量
5. 富世橋排水富世橋下游河道平縱面測量

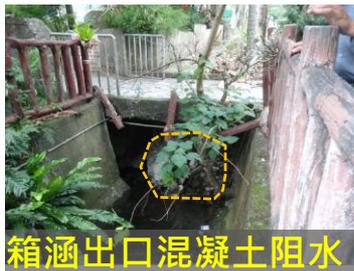
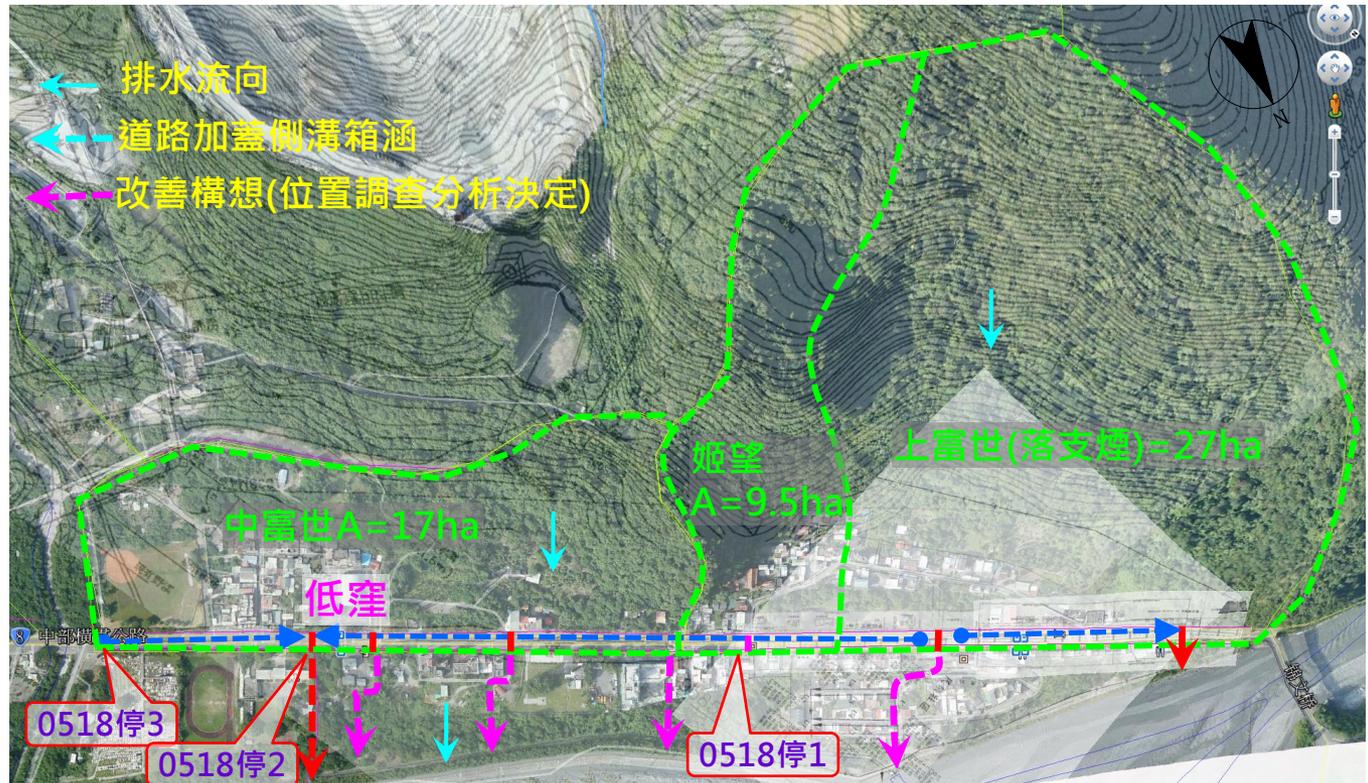
擔心警衛室附近道路漫地流？

礦務局：鋪設混凝土路面，造成雨水不會入滲，需再盤點後檢討。

因車輛通行需要剛性不透水鋪面，降雨無法入滲形成逕流，因位於爬坡路段，道路縱坡大於橫坡，造成逕流隨路路往下漫流。  
經檢視現有路面已設有截流鋼柵排水溝，惟**部分截水溝因久未清理而有淤積情形**，已派員清理確保截流功能，後續將定期維護，確保排水不致往下漫流。

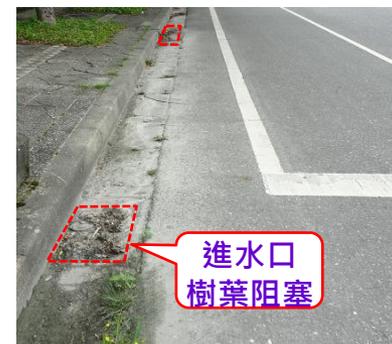
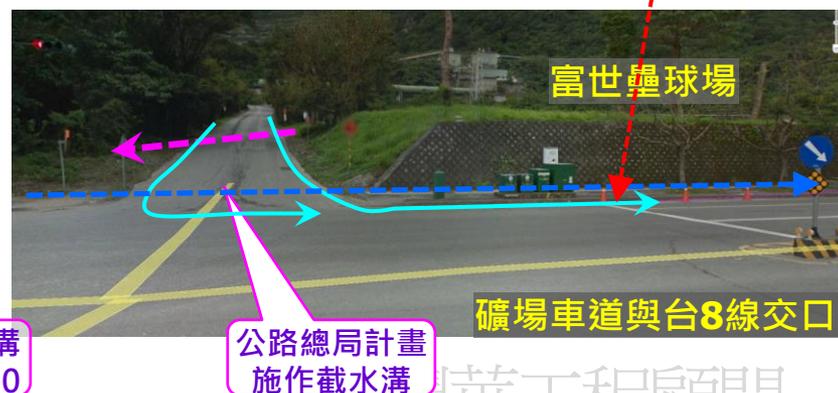
提問人	問題	專家意見及建議	安全檢討及改善構想
反亞泥自救會田明正會長	水從礦場道路接鄉道流下來後流不進台8線排水溝會漫地流？(往亞泥上山道路口)	公路總局第四區養護工程處太魯閣工務段張宇博段長：會協助施作道路截水溝改善。	1.道路縱坡大於橫坡，造成逕流隨路面往下漫流。現有道路截流溝距路口達160m 2.富世壘球場逕流沿入口處往鄉道漫流 3.台8線路側設計進水口，常有樹葉阻塞進水。 →增設道路橫向截水溝，同時承接壘球場排水進入富士排水上游野溪。

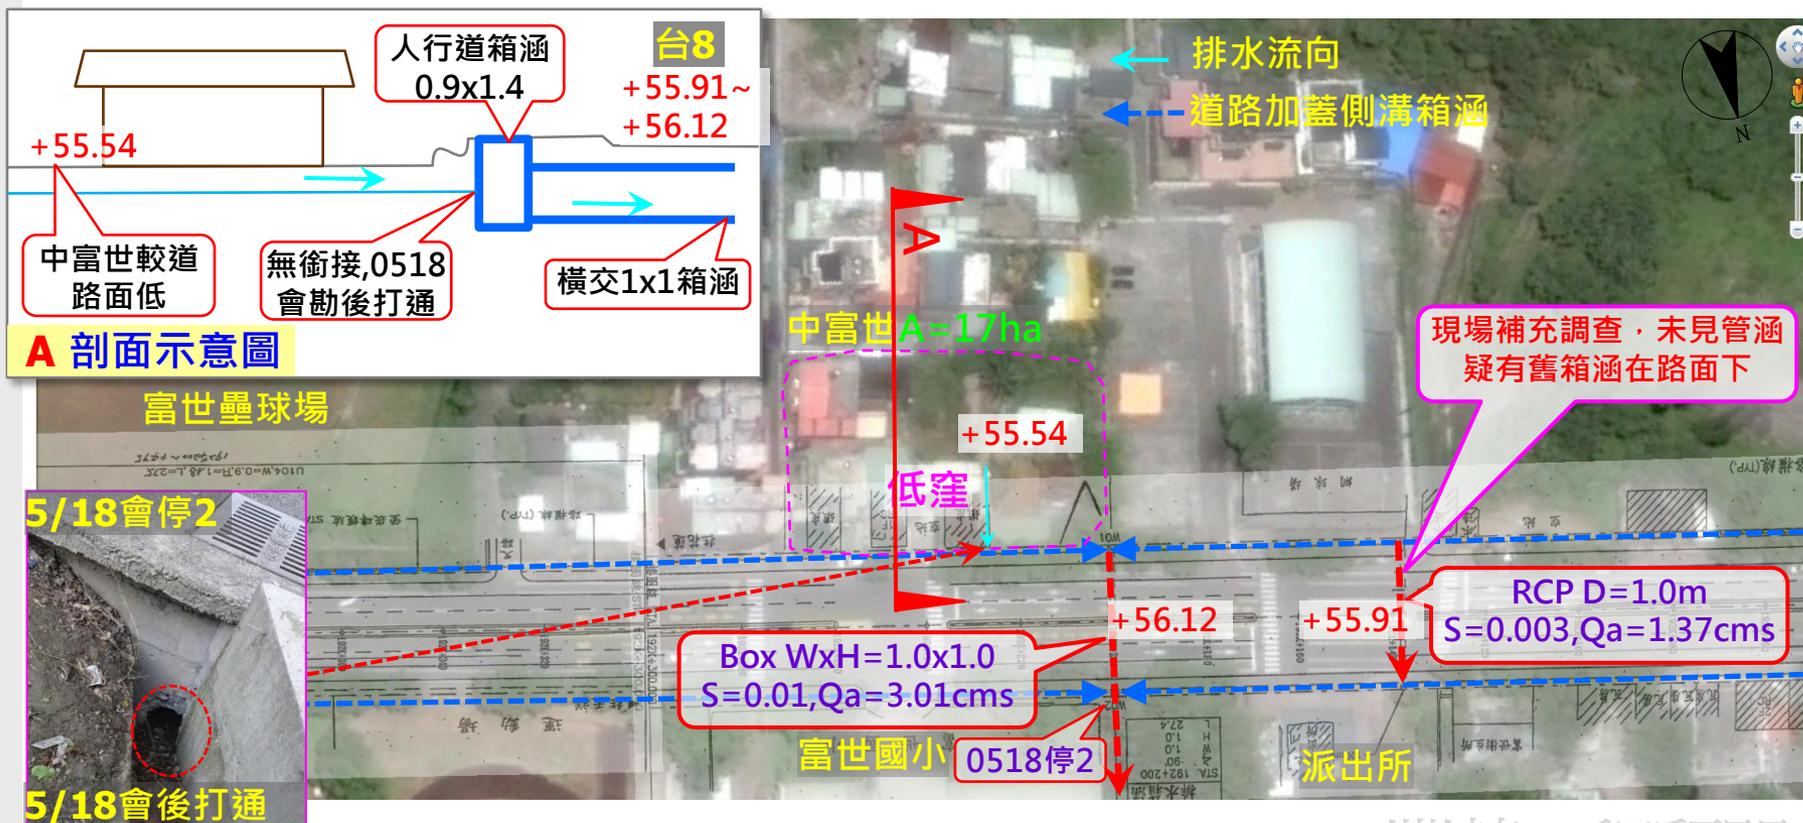
提問人	問題	專家意見及建議	安全檢討及改善構想
反亞泥自救會田明正會長	中富世部落排水流不進台8線排水溝，公路的水會往村落裡流進去？	鄉公所：因台8線道路施作導致部落區域排水無法外排，請公路局辦理會勘，本所配合協助辦理。 張宇博段長：與鄉公所一同處理。	<ol style="list-style-type: none"> <li>1.先期套繪基本圖及道路排水圖檢討，除集水區聯外容量不足外，排水出口前街廓地勢較低窪，排水性較差。</li> <li>2.後續補測檢核現有排水路斷面容量，提出排水改善規劃方案。</li> </ol>

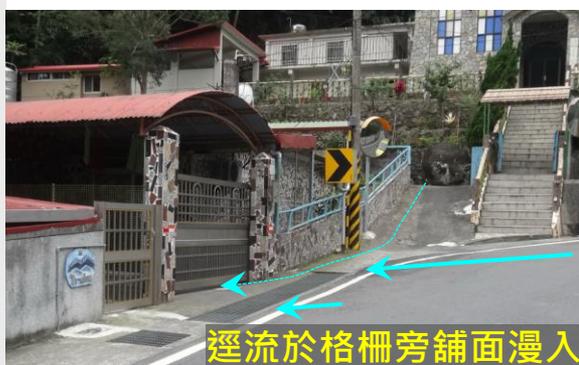
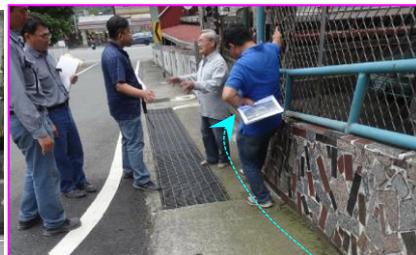
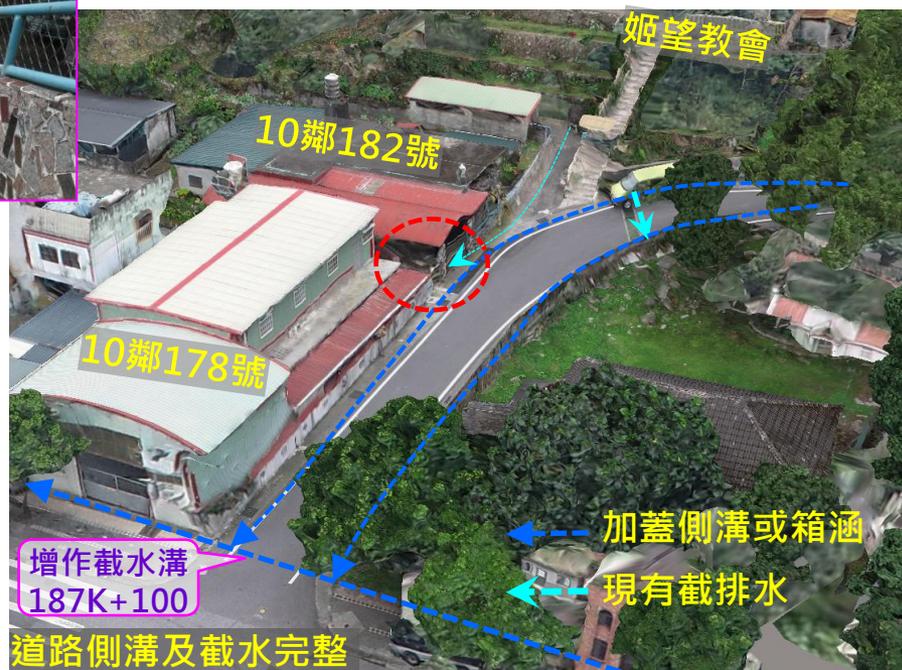
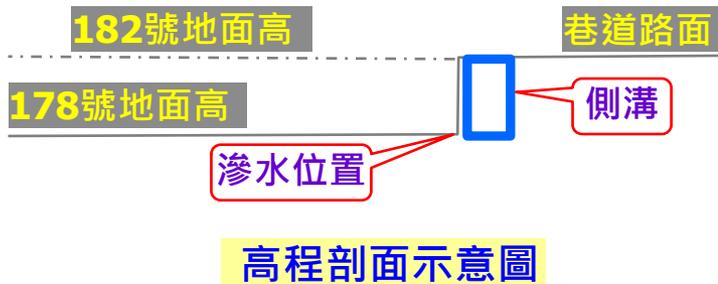
# 部落排水安全意見-2.上富世(10鄰178號)

提問人	問題	專家意見及建議	安全檢討及改善構想
<p>玻士岸部落會議吳典章副主席</p>	<p>姬望教會下方道路流下來的水會淹到我家，房屋牆壁會滲水？</p>	<p>花蓮縣秀林鄉公所吳俊宏技士：居民排水問題可向村辦事處反映提報至鄉公所，我們會來協助辦理改善。</p>	<p>1.辦理地形測量，確認相對高程。</p>
<p>玻士岸部落會議 姓名：吳典章 職稱：副召集人</p>	<p>第10鄰富世村178號，排水溝約20公尺，日積月累造成裂痕，滲水至民宅，請立即安排處理。</p>	<p>礦務局：後續辦理改善情形會列管解決。</p>	<p>2.民宅滲漏處檢查，確認漏水位置及研判成因(水溝破損或其他)，再針對問題提維修方案。</p>

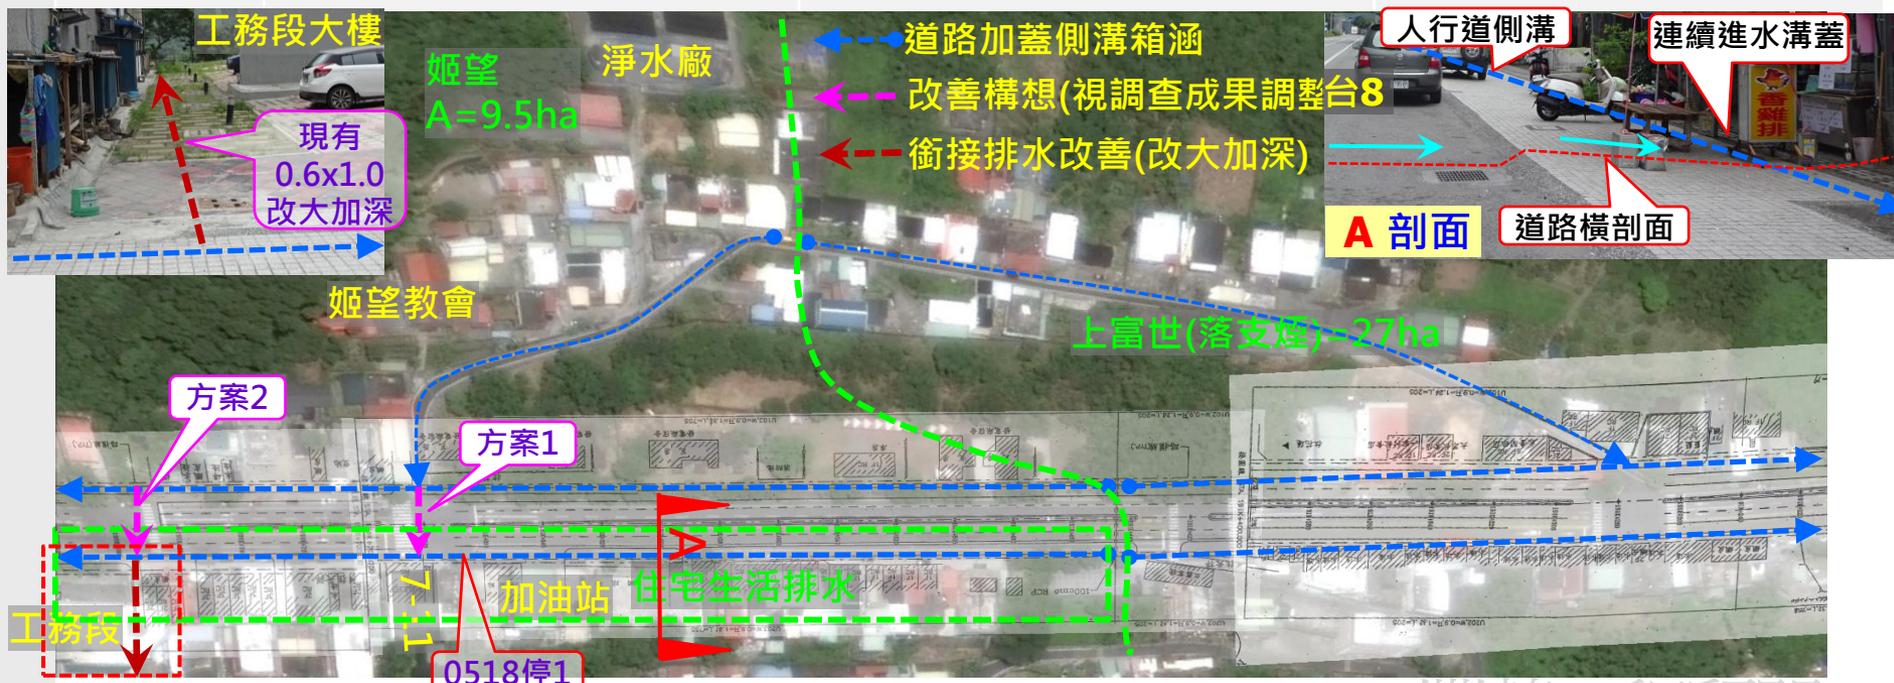
提問人	問題	專家意見及建議	安全檢討及改善構想
玻士岸部落會議張文盛副主席	落支煙部落8、9、10鄰降雨時候要被撤離，希望可以做排水溝工程？	鄉公所：該區域已施作道路排水設施，非屬道路範圍土地(淨水廠後方)，如經專家盤點檢討後有必要施作，再行研議。	
秀林鄉前代表陳孝誠	姬望教會對面7-11統一超商旁的水溝會有積水情形時常發生惡臭，建議自來水廠道路下來的水施做涵管經由台8線貫通到對面排水溝協助沖排淤積物。	公路總局第四區養護工程處太魯閣工務段張宇博段長：倘需增設往7-11便利商店(跨台8線)排水溝，會用到住家私人土地需徵得同意。	<ol style="list-style-type: none"> <li>1. 依集水區有民眾說明情況。</li> <li>2. 為減少逕流進入中富世，造成中富世部落排水不良，初步檢算需在上富世將逕流導往立霧溪。</li> </ol>

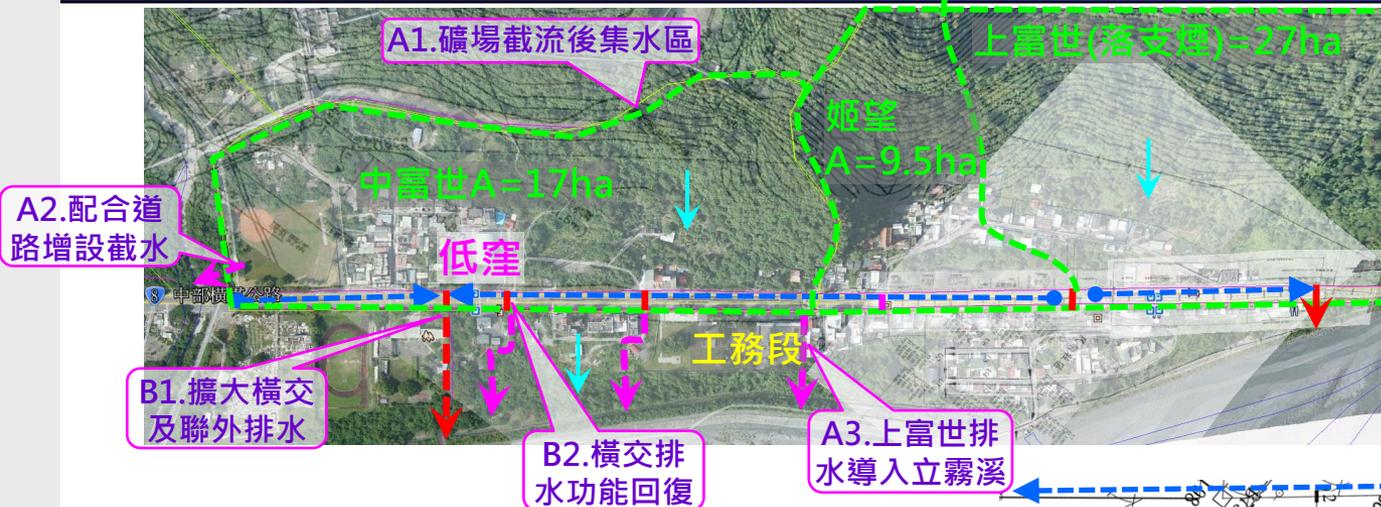
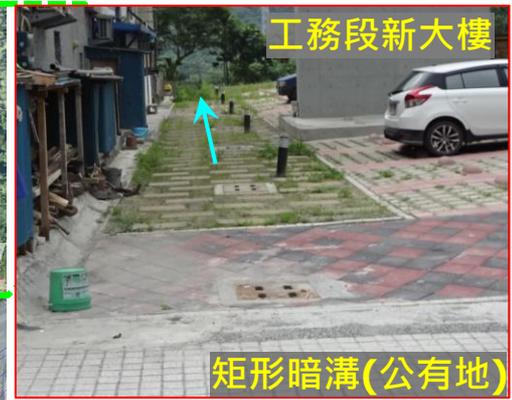
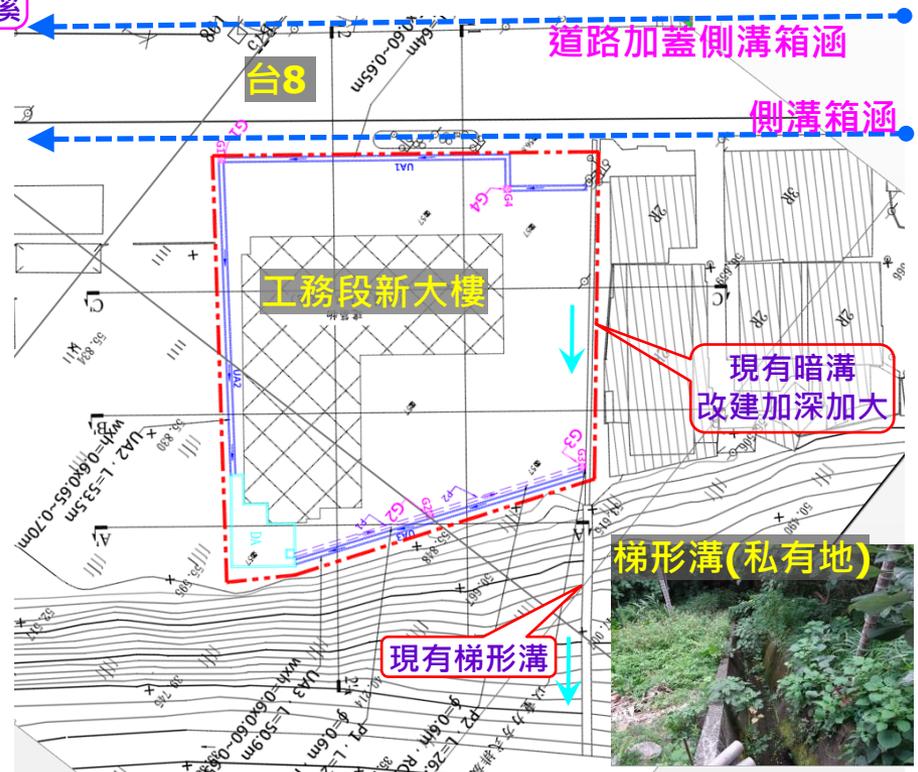
# 排水安全方案→2.減少集水面積

方案	減少面積	待解決問題
A1. 礦場增設截水溝	3.5ha	<ul style="list-style-type: none"> <li>待辦理地形測量後完成設計。</li> <li>併同聯外排水接入富士排水水段一併改建。</li> <li>計畫路徑中有一筆私有地。(坡土岸段766地號)，須繞道。</li> </ul>
A2. 道路增設截水溝	0.5ha	
A3. 上富世增加橫交排水	9.5ha	橫交道路排水位置待決定(7-11或工務段處)。 穿越工務段後，下游渠道為私有地。(農業區)

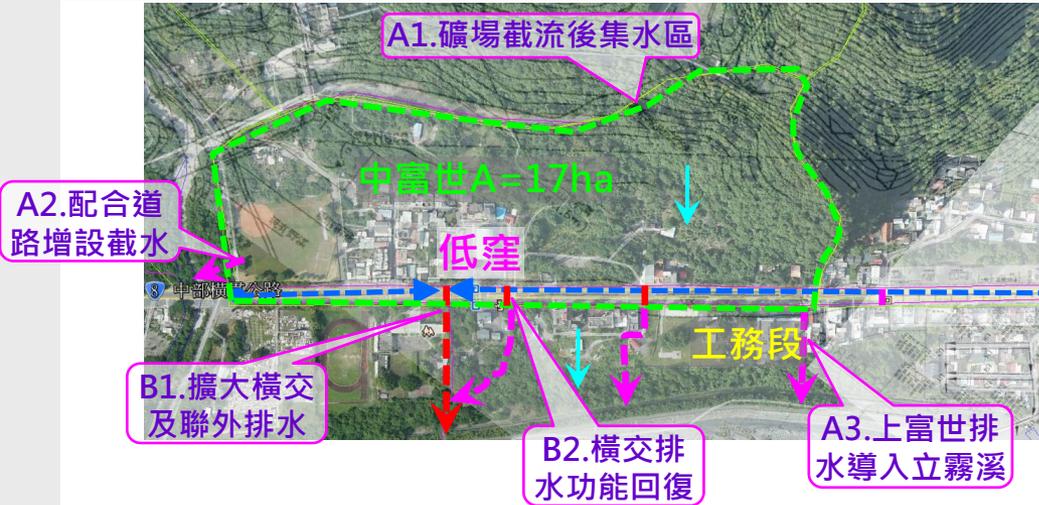
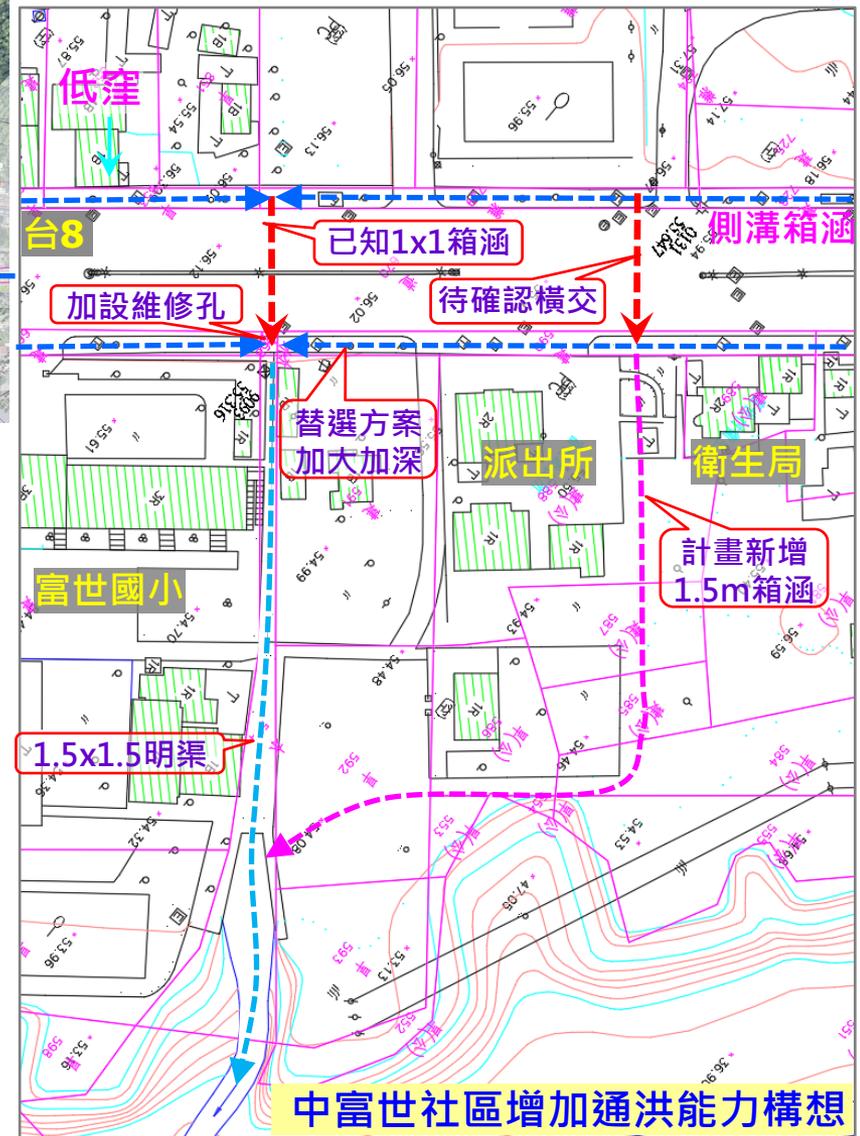
中富世社區增加通洪能力構想

方案	排洪能力	待解決問題
B1.原道路橫交管涵1.0x1.0	3.01cms	<ul style="list-style-type: none"> <li>待辦理斷面高程測量。</li> <li>於人行道增加維修孔。</li> <li>必要時加大斷面。</li> </ul>
B2.橫交排水功能回復	3.00cms	<ul style="list-style-type: none"> <li>待辦理斷面高程測量。</li> <li>確認現有橫交設施通洪能力。</li> <li>計畫路徑用地調查及協調(均屬公有地)。</li> </ul>

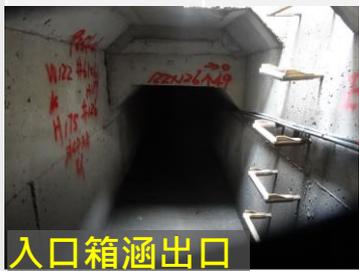
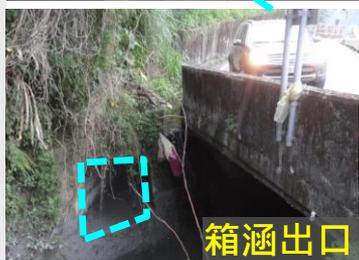
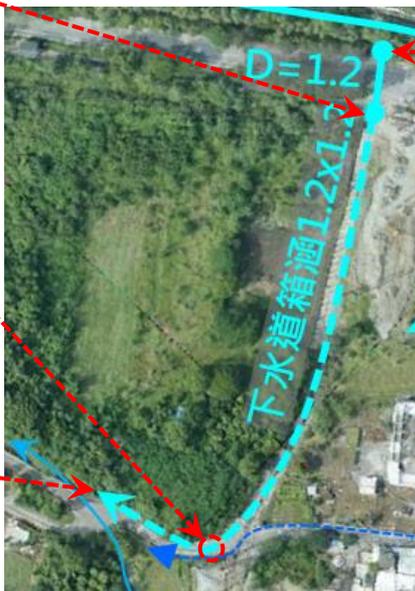
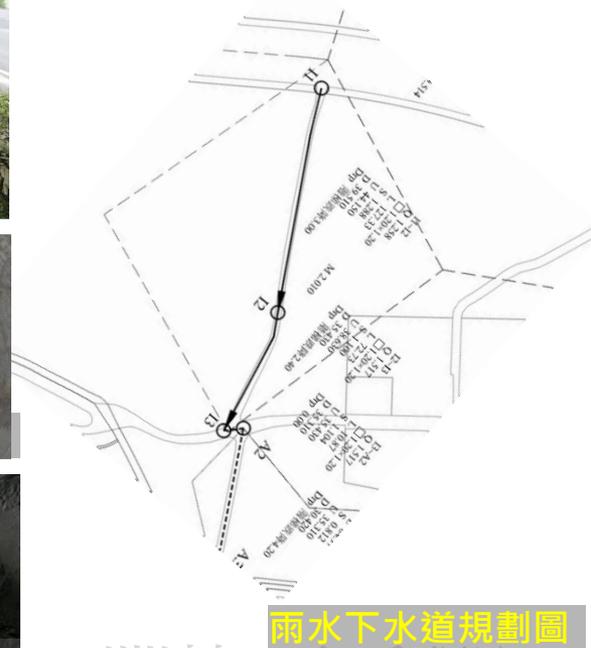
提問人	問題	專家意見及建議	安全檢討及改善構想
玻士岸部落會議田欽賢主席 玻士岸部落會議田貴芳副主席	我們擔心台8線旁水溝太小，颱風來時會淹水？	礦務局：可樂部落本身就處於低處，但可透過工程手法改善。 公路總局第四區養護工程處太魯閣工務段張宇博段長：104年時會勘後已做擋水牆、並把亞泥排向台8線排水溝堵住不外排，如果是道路排水溝斷面過小，公路局願意協助改善。 秀林鄉公所：縣府已於105年完成該區段雨水下水道改善工程（近年已無淹水災情傳出），未來公路局排水可銜接該雨水下水道排出。	後續工作構想：辦理現有排水溝斷面及高程量測，圈繪集水區，重新檢核各排水系統的斷面容量尺寸。

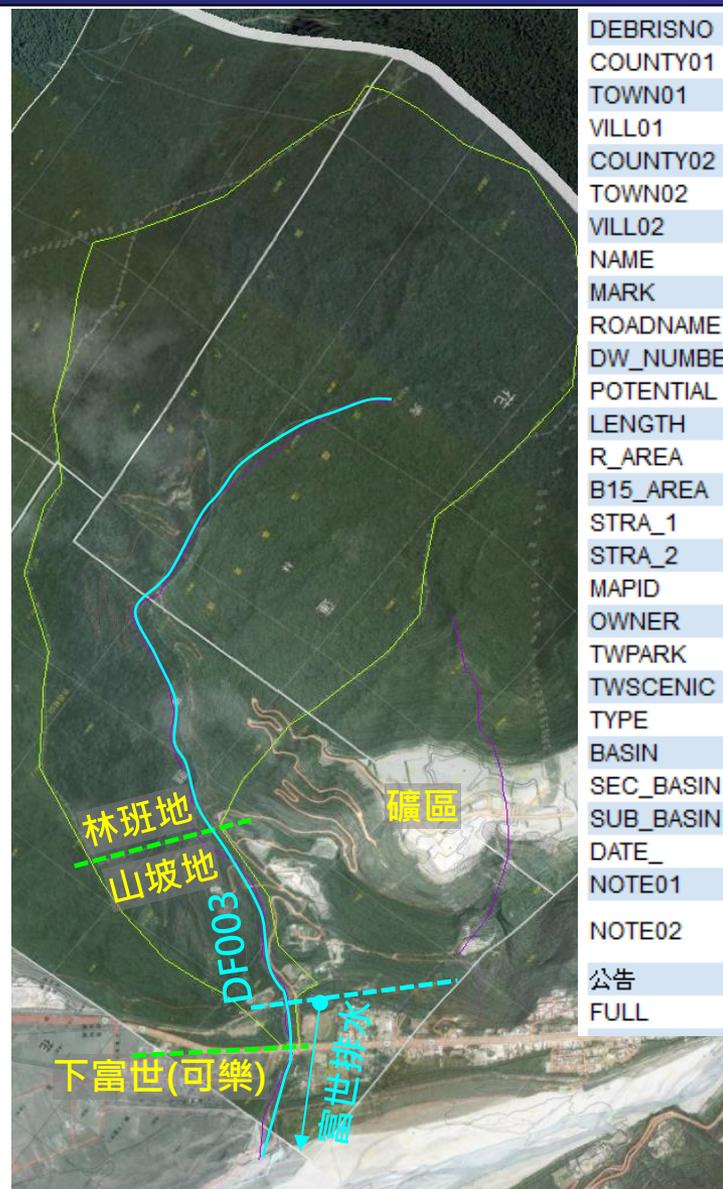
## ■ DF003 中度土石流潛勢溪流

- 上游位於林班地
- 出谷後進入山坡地
- 富世橋上游亞泥過水路下游，屬花蓮縣管區域排水

- 土石流的抑制及消滅措施
- 出谷處設梳形防砂壩及潛壩，用於攔阻大粒徑塊石，分散水與土石，抑制土石流發生。
- 如經檢討流速過快時，中下游配置固床工及護岸

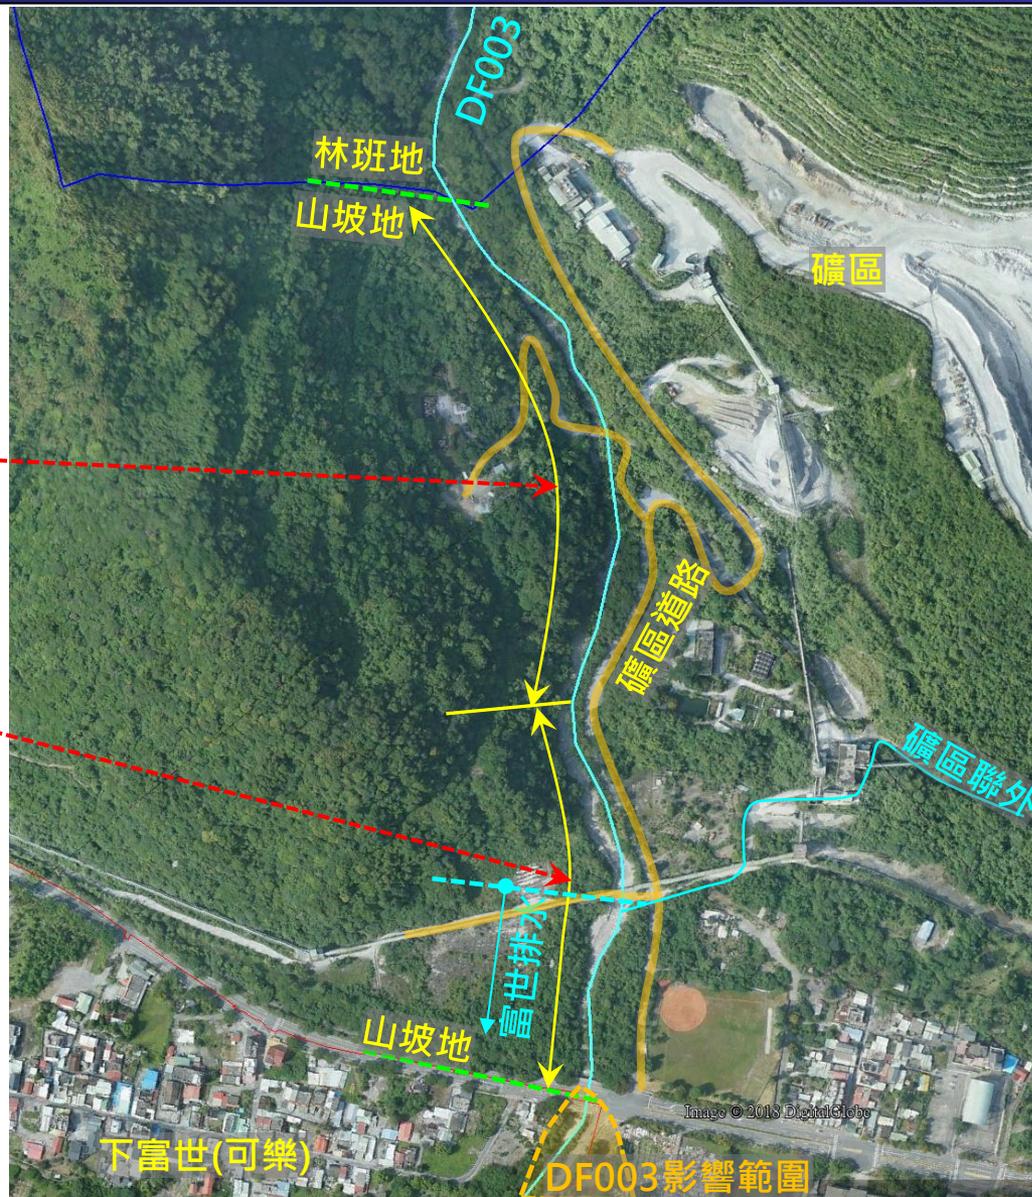
提問人	問題	專家意見及建議	安全檢討及改善構想
反亞泥自救會田明正會長	擔心無名溪水流快會沖蝕河溝？	<p>礦務局：無名溪附近之水文重新計算並搭配地形做檢視。</p> <p>花蓮縣政府農業處水保科洪永倫科長：水文計算後若有需修改水保計畫，建議亞泥重新修正水保計畫。</p>	無名溪DF003屬農委會公告之中度土石流潛勢溪流，其土石料源確認，河床性質、河道縱坡及通洪斷面等影響河岸安全性，須綜合評估檢討。
玻士岸部落會議田欽賢主席	以前無名溪水流有流到可樂部落，能否建個擋土牆？	礦務局：這樣做不一定有效，我們會再和專家盤點問題再去解決。	<p>近年陸續辦理橋梁改建、施作固床跌水後，通洪能力是否足夠，須重新檢討。</p> <p>治理目標為抑制或消滅土石流，維持足夠通洪斷面，避免土石流發生，使富世橋之通洪斷面足夠，不致發生溢流。</p>
反亞泥自救會田明正會長	擔心富世橋下土石淤積造成淹水？	<p>公路總局第四區養護工程處太魯閣工務段張宇博段長：目前橋下經勘查有大石，會派員進行清理、疏通，橋梁路面加高是大工程需再進行了解是否需要。</p> <p>礦務局：5月前會請相關單位疏通，再觀察是否會再發生淹水情形。</p>	公路總局第四區養護工程處太魯閣工務段於5月已完成橋下清淤疏通
